ETUDE DE FAISABILITE POUR LA RESTAURATION ECOLOGIQUE DE L'YVETTE ET POUR LA LUTTE CONTRE LES INONDATIONS, DU MOULIN DE LA BRETECHE JUSQU'A L'AVAL DU MOULIN DE SAULX LES CHARTREUX

Phase 1 : Etat des lieux et diagnostic

Décembre 2017

Syndicat Intercommunal pour l'Aménagement Hydraulique de la Vallée de l'Yvette

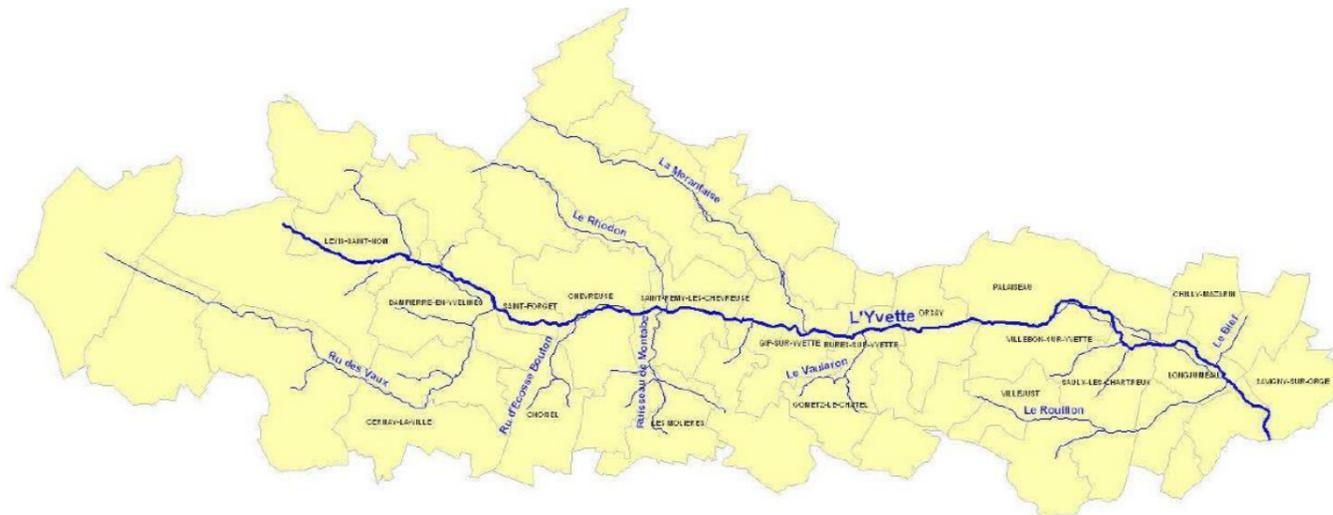
Longue de 39,3 km, la rivière possède un bassin-versant occupant 286 km² sur 2 départements et comptant 17 affluents.

Figure 1 - Bassin versant de l'Yvette

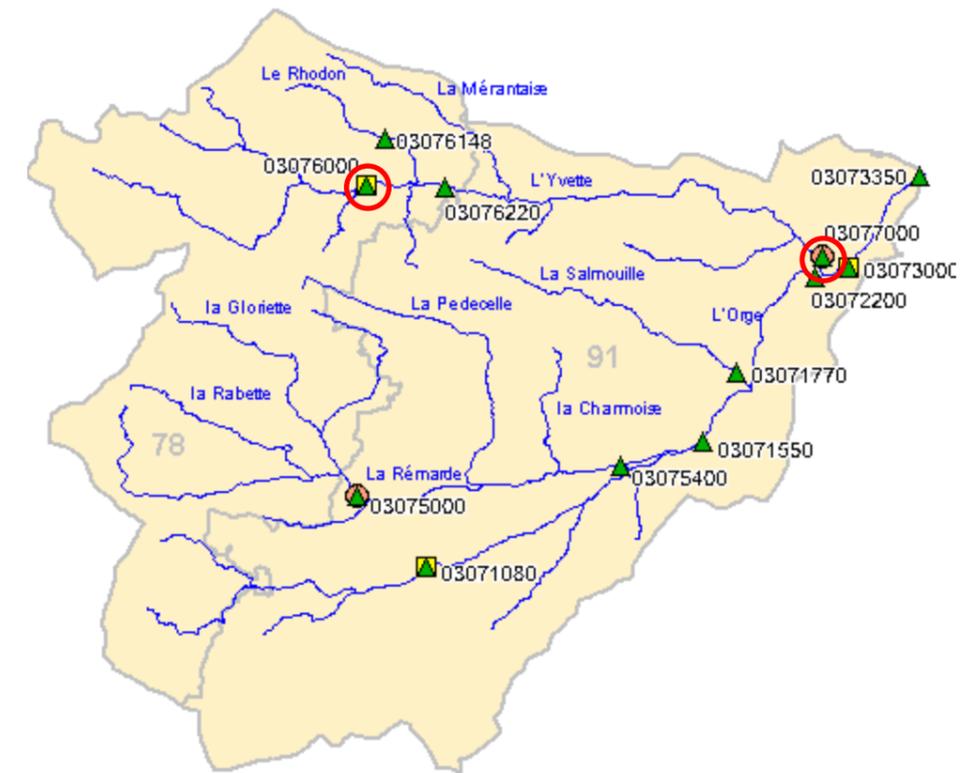
Les résultats pour l'Yvette sont présentés pour les stations de l'Yvette à Epinay sur Orge (03077000) (la plus en aval) et la station de l'Yvette à Chevreuse (03076000), plus en amont.

Figure 6 - Localisation des stations de mesures de la qualité de l'eau de l'Yvette (source : DRIEE Ile de France)

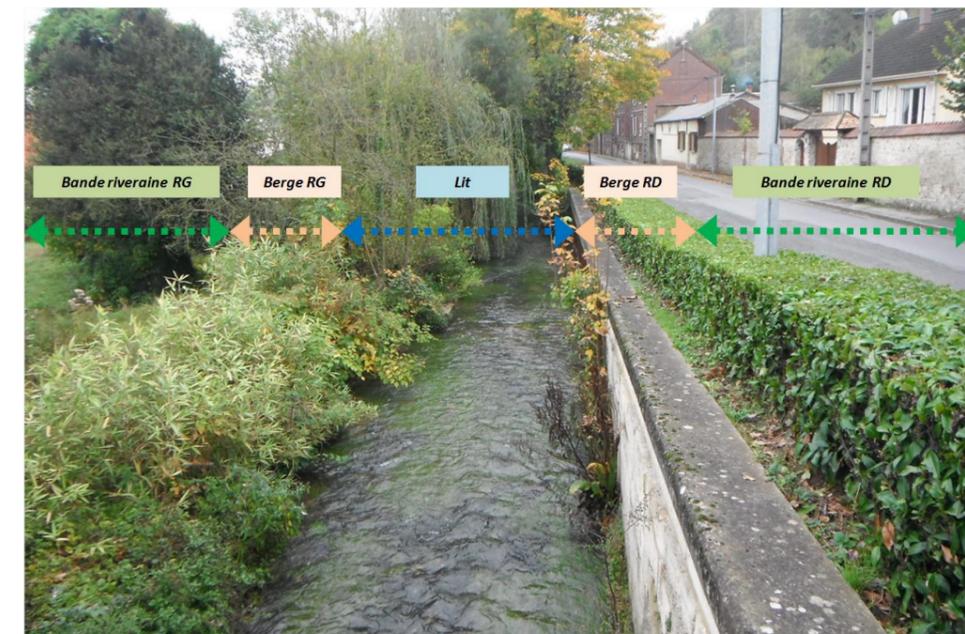
La partie suivante décrit de façon détaillée l'état des lieux / diagnostic des différents tronçons homogènes. Le cours d'eau et ses différents compartiments sont décrits de gauche à droite (dans le sens de l'écoulement). Les relevés complets par tronçons sont présentés dans l'atlas cartographique joint en **annexe n°4**.

Sectorisation
en tronçons homogènes

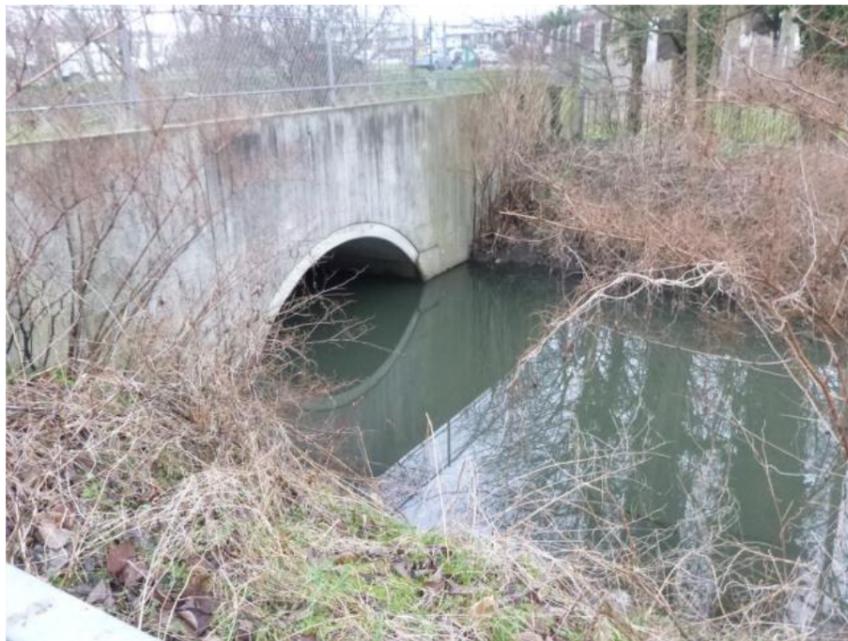
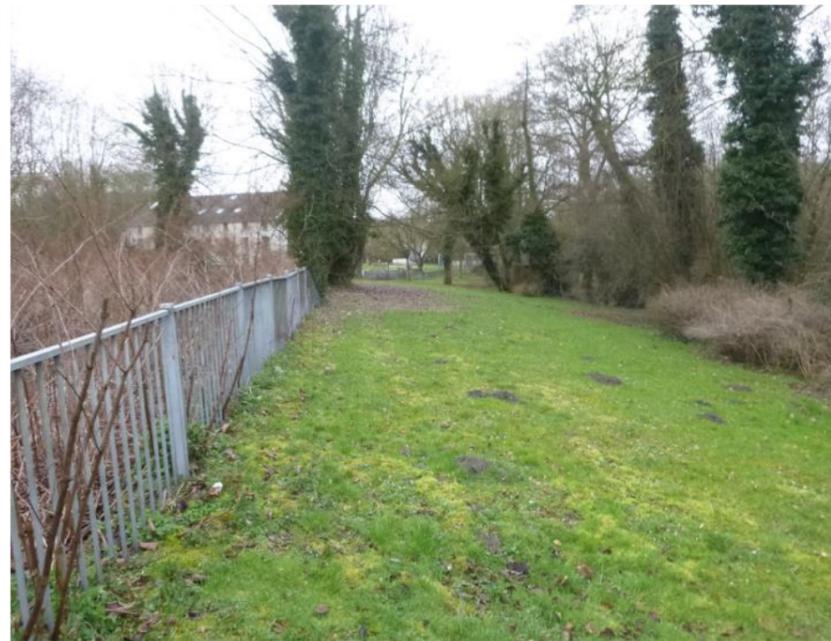
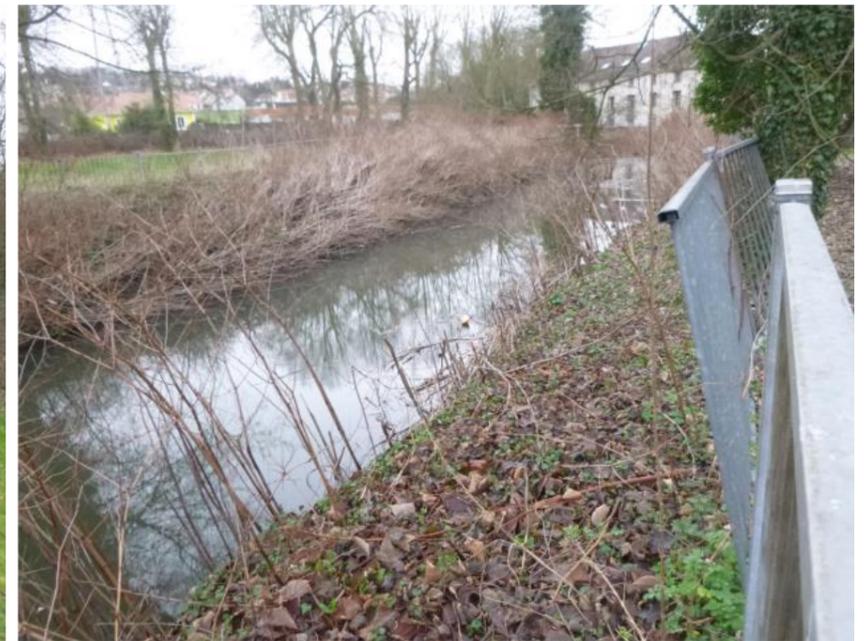
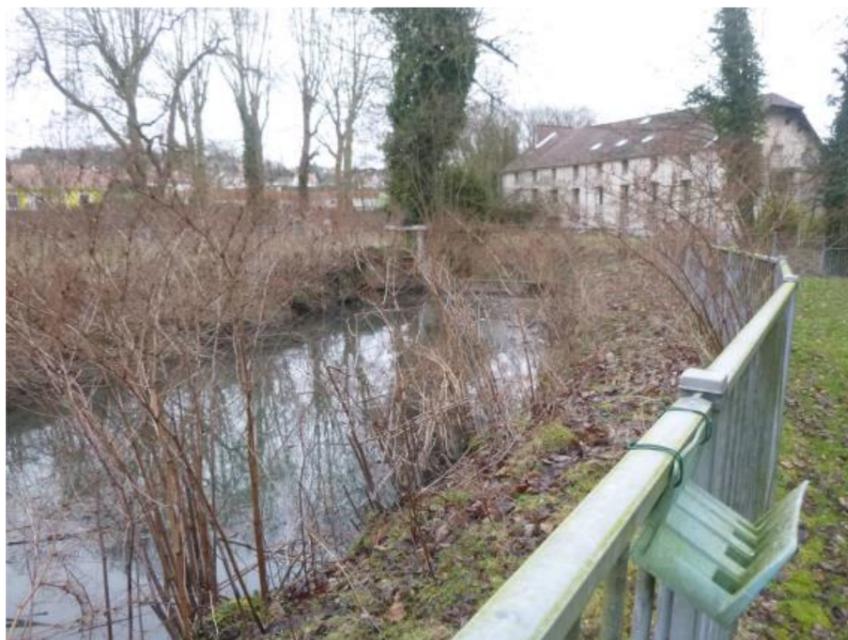
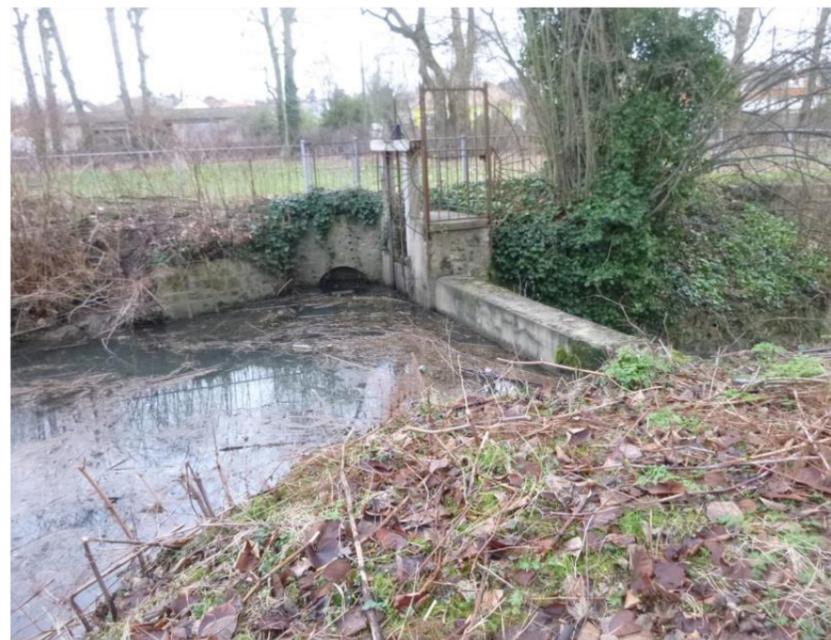
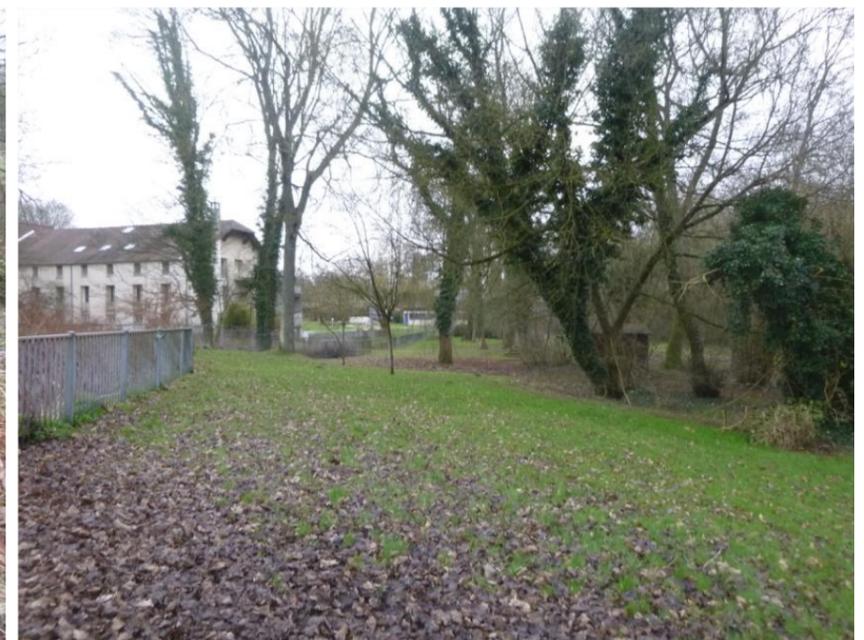
Tronçon A : L'Yvette sous influence du moulin de la Bretèche

Etat des lieux	Diagnostic
Bande riveraine rive gauche		La parcelle en rive gauche est un espace vert, probablement en remblai.	Intérêt nul par rapport à l'écosystème aquatique
Berge et ripisylve rive gauche		La berge en rive gauche n'est pas naturelle, sa nature exacte est difficile à déterminer à cause de la végétation surplombante. La végétation de berge est exclusivement composée d'herbacées et d'un conséquent massif de renouée du japon	Intérêt nul par rapport à l'écosystème aquatique
Lit mineur	Dynamique hydro-sédimentaire	La dynamique hydro-sédimentaire du cours d'eau est entièrement sous l'influence du moulin de la Bretèche, l'écoulement est strictement lentique (vitesse quasiment nulle) et le faciès est profond (hauteur d'eau de l'ordre de 110 cm). Bien que non visible les substrats dominants et secondaires sont très probablement exclusivement limoneux (vase), le niveau de colmatage est maximal puisqu'un envasement significatif a été observé (de l'ordre de 60 cm).	Intérêt nul à très faible par rapport à l'écosystème aquatique

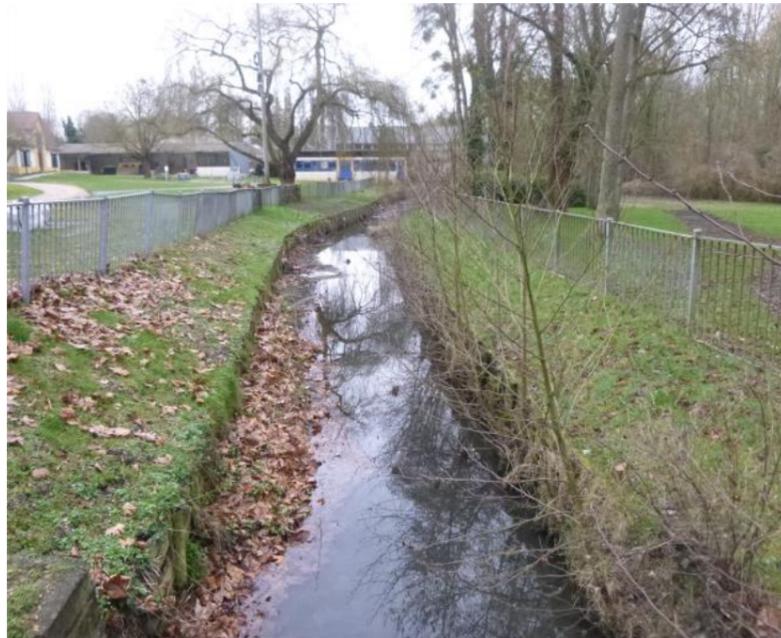
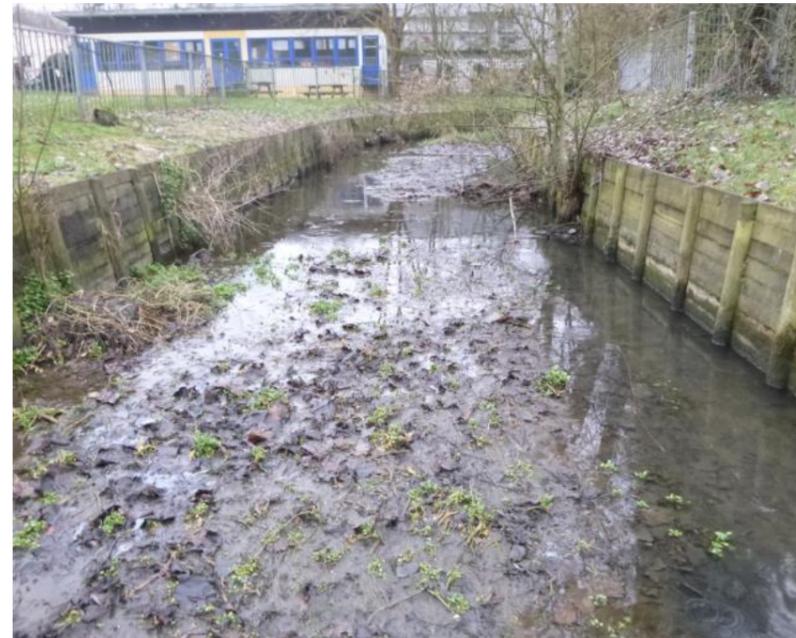
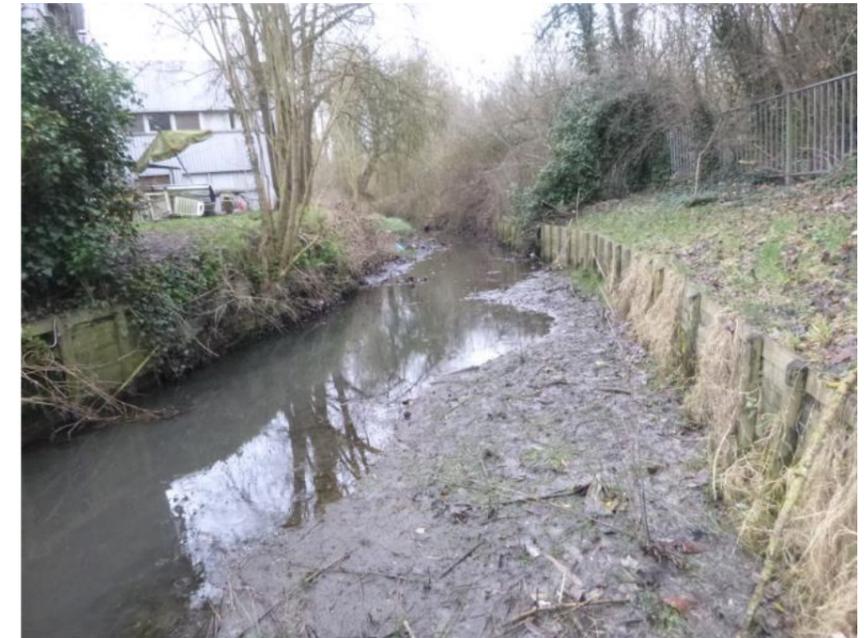
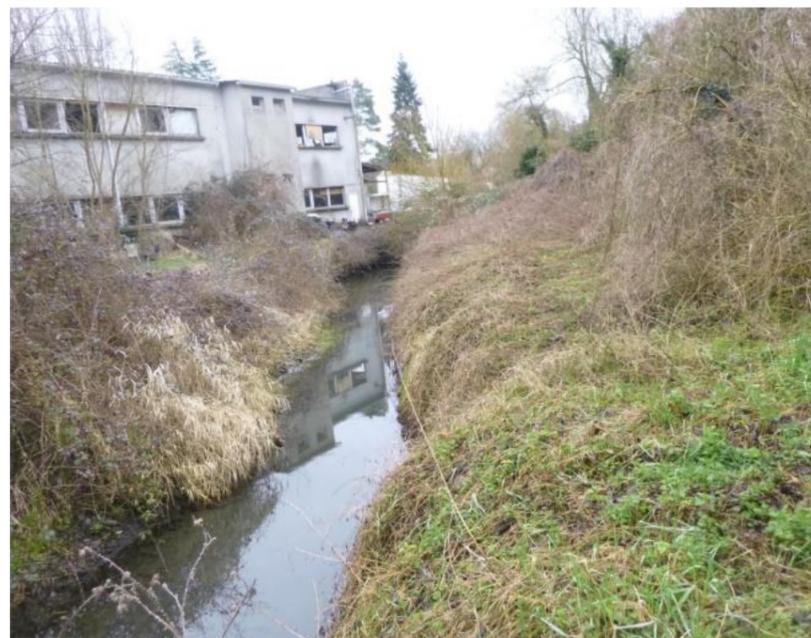
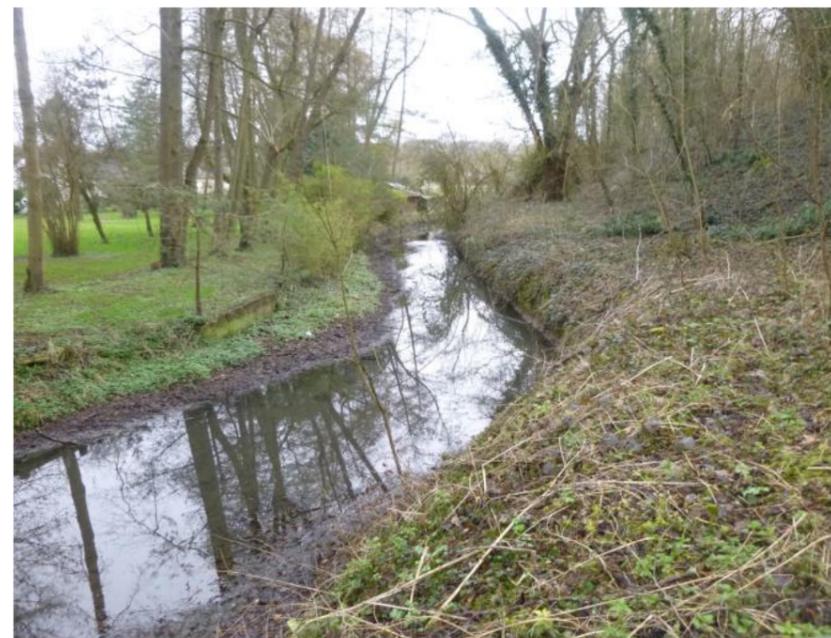
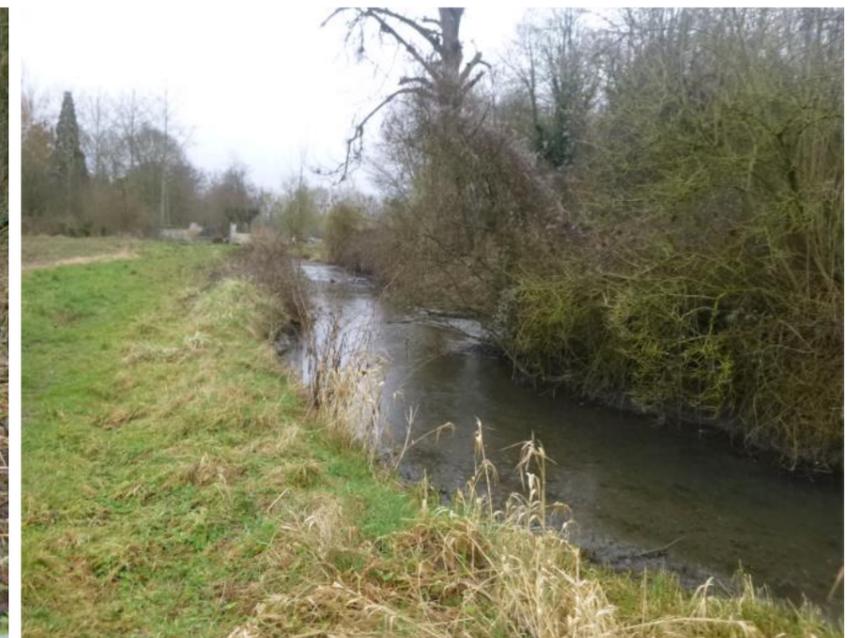
Tronçon B : L'Yvette du moulin de la Bretèche à la prise d'eau de la morte eau

Etat des lieux	Diagnostic
Bande riveraine rive gauche		<p>L'occupation du sol de la bande riveraine se compose de l'amont à l'aval :</p> <ul style="list-style-type: none"> D'un espace vert entretenu (ancien centre aéré) <i>L'intérêt écologique de ce segment est très faible</i> De fonds de jardins plus ou moins entretenu derrière des bâtiments <i>L'intérêt écologique de telles parcelles est nul</i> De fonds de jardins entretenus plus ou moins boisés. <i>Dans les cas de parcelles arbustives ou arborées, il s'agit le plus souvent d'espèces ornementales (thuya, bambous etc.) ne présentant pas d'intérêt écologiques.</i> D'une parcelle cultivée <i>La bande enherbée est respectée mais la connectivité lit mineur/ lit majeur est entravée sur la majeure partie de cette parcelle par la présence d'un petit merlon de curage d'une trentaine de centimètres de hauteur.</i> D'un petit espace vert entretenu 	Intérêt nul à très faible par rapport à l'écosystème aquatique

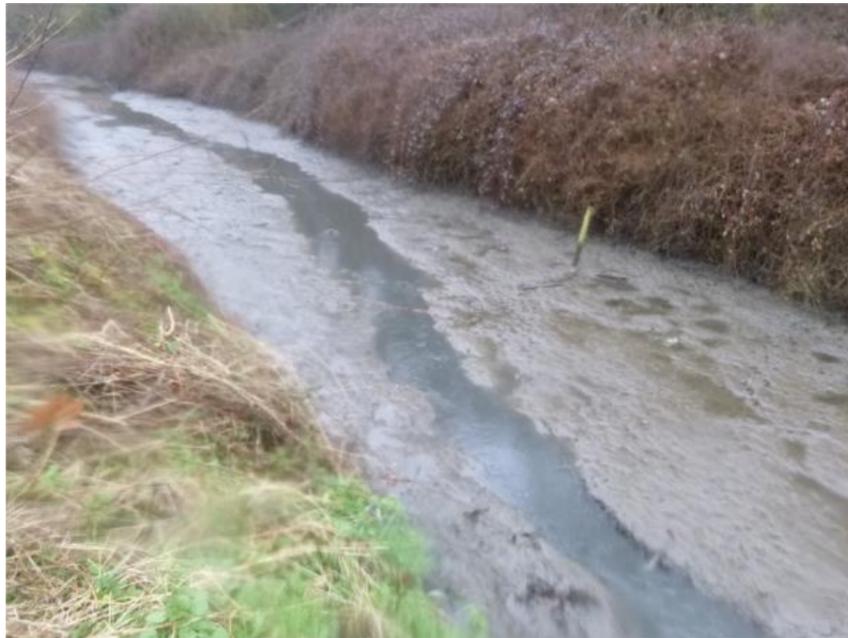
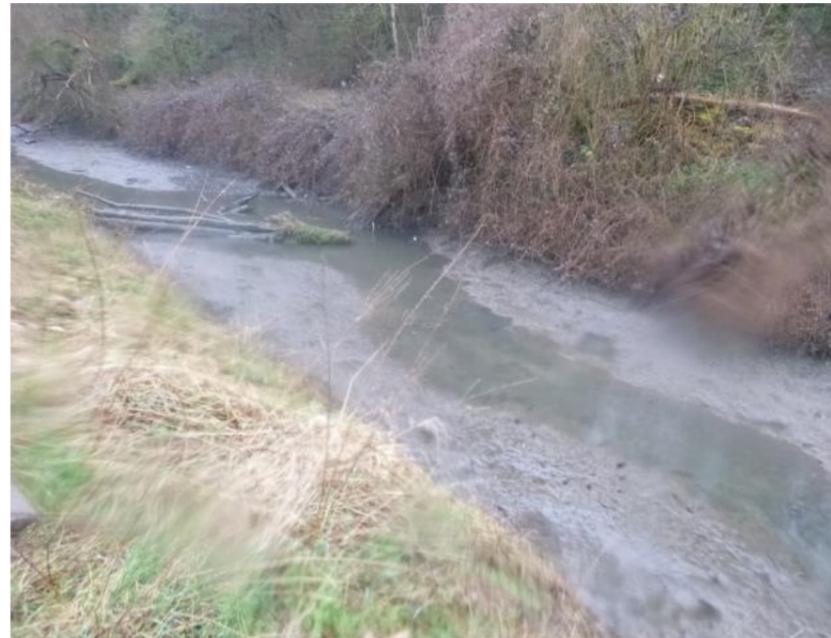
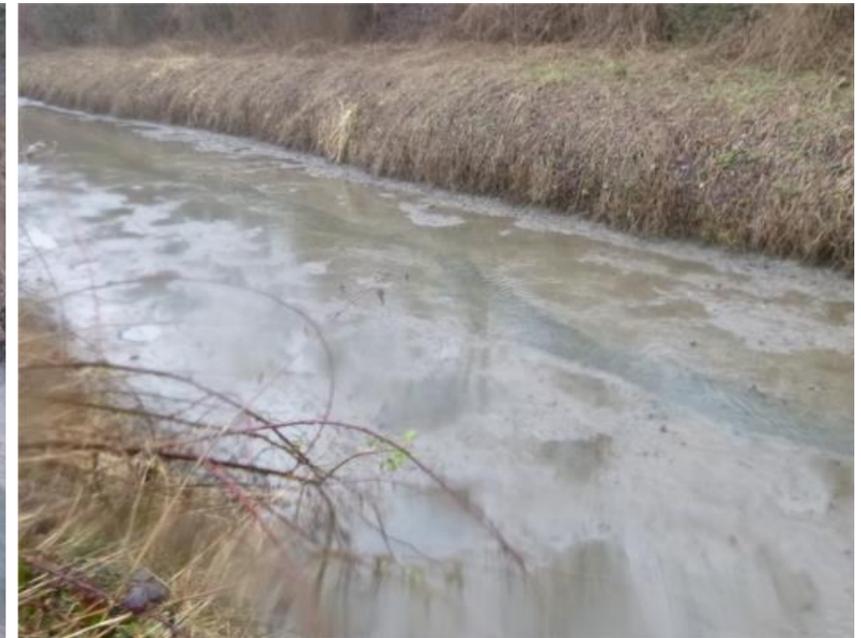
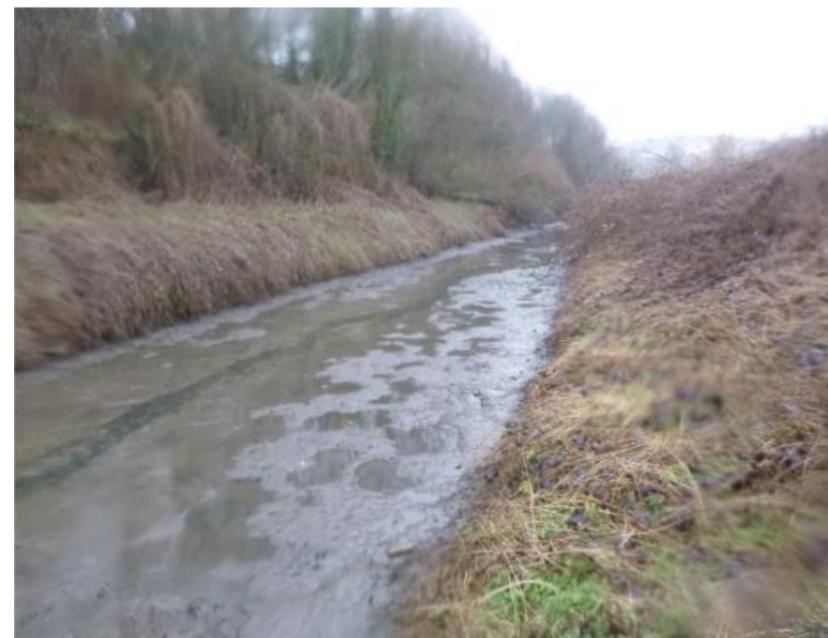
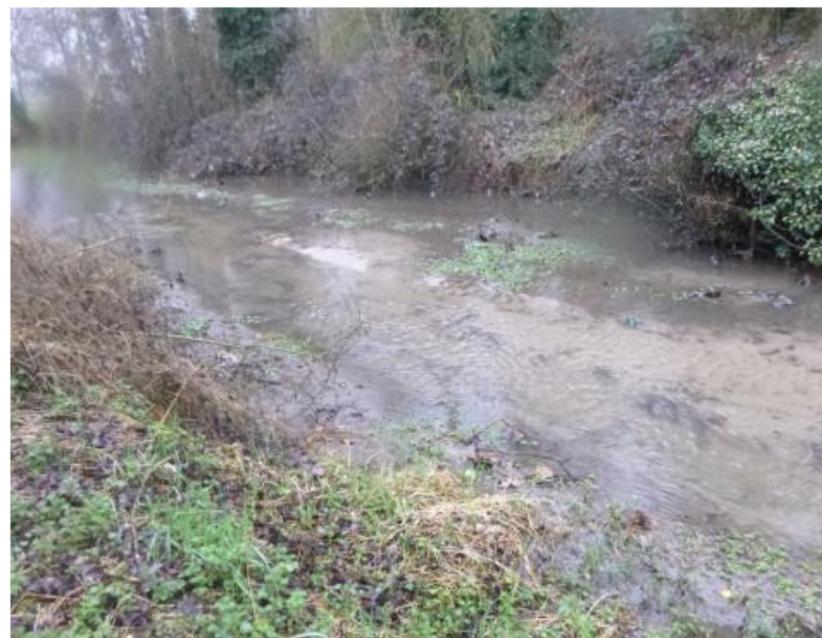
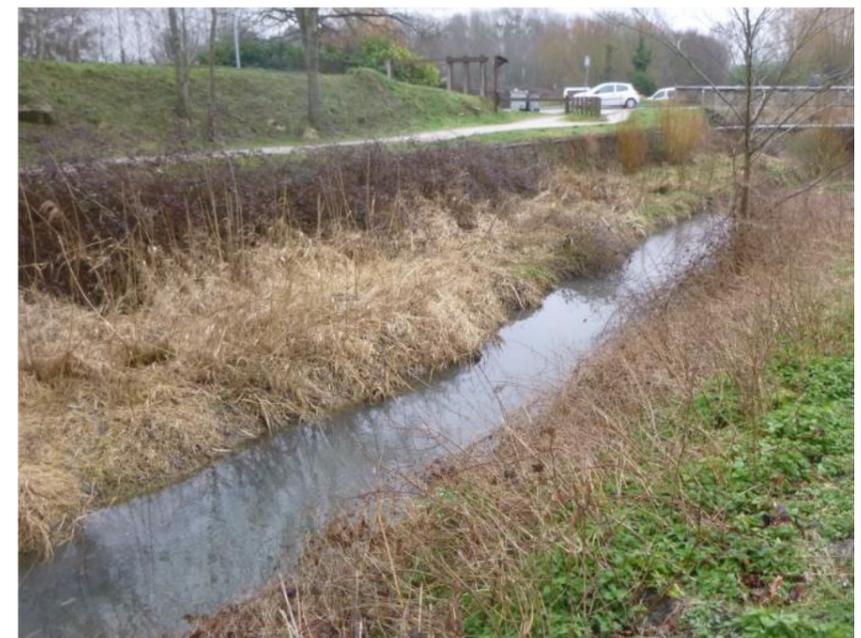
Tronçon C : L'Yvette entre la prise d'eau de la morte eau et la connexion avec la Boële

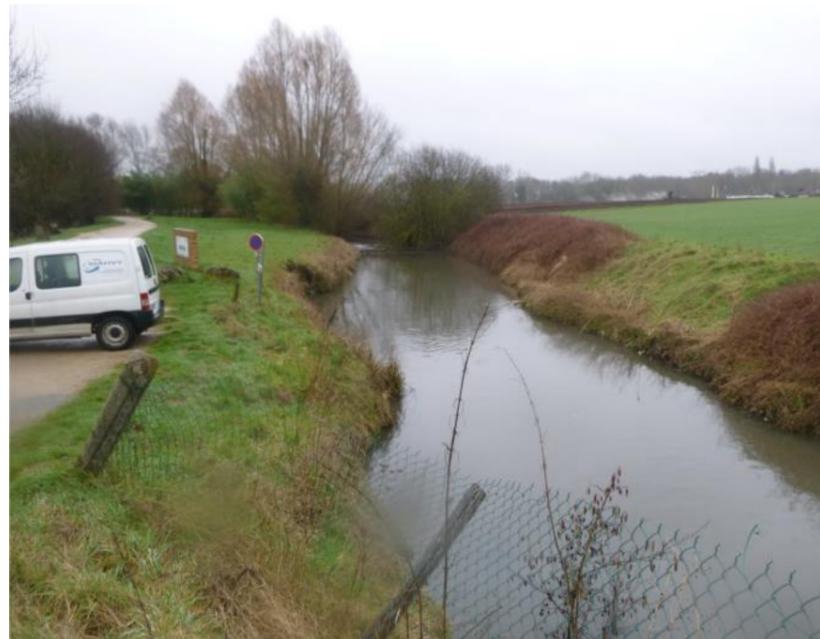
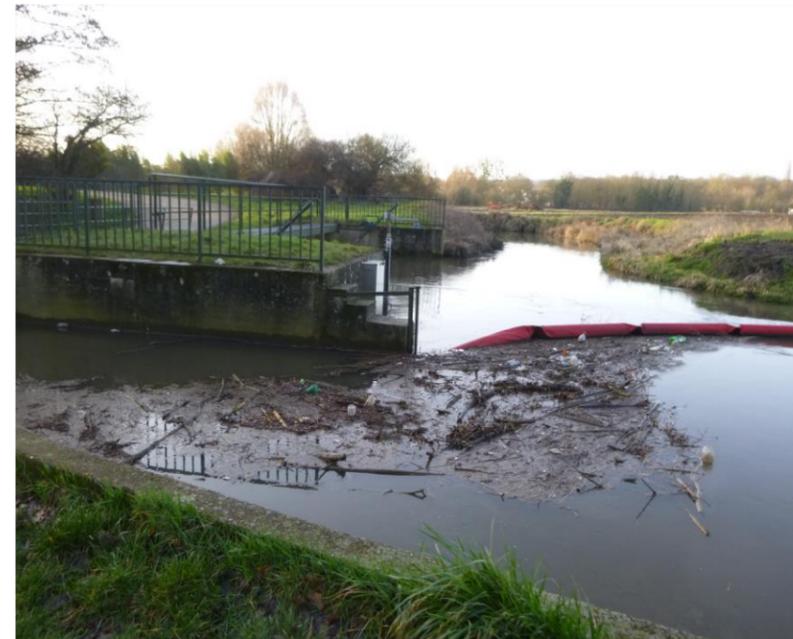
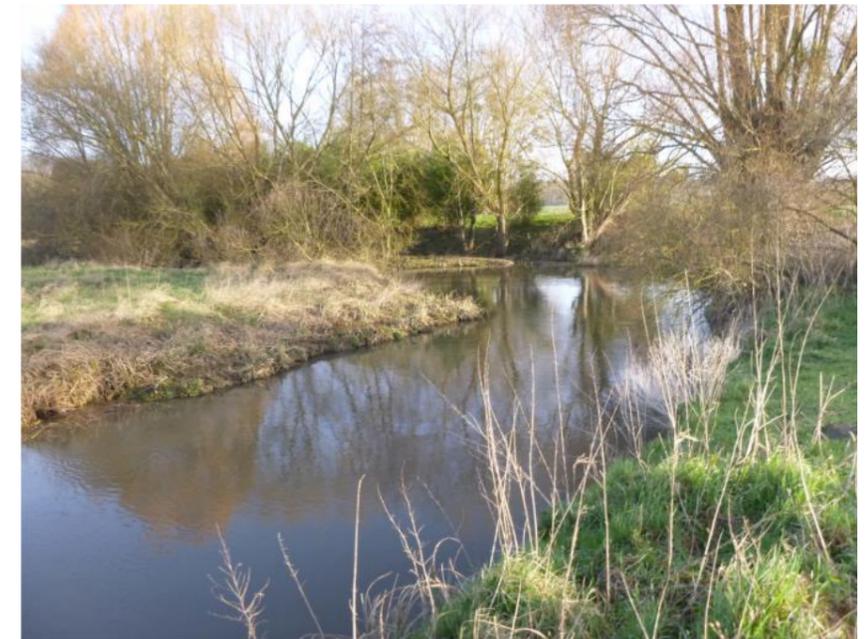
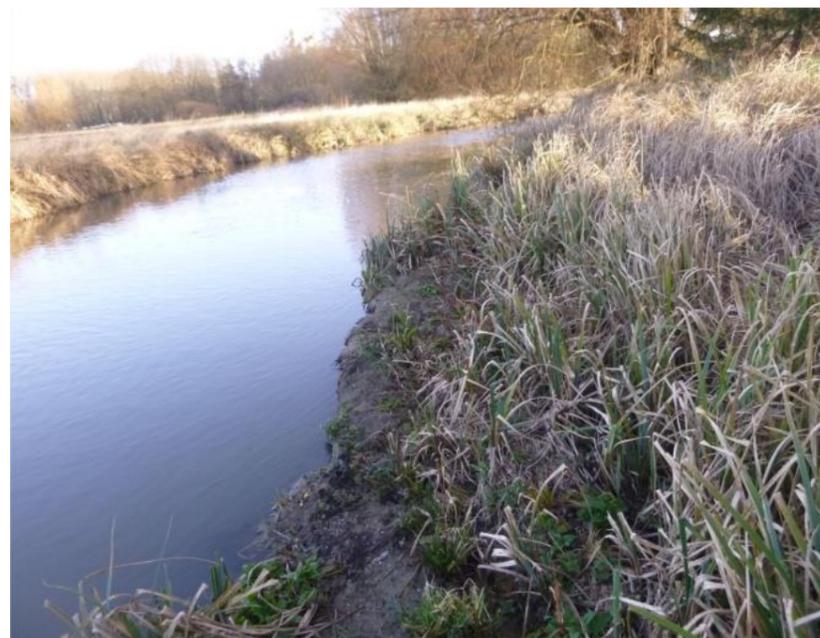
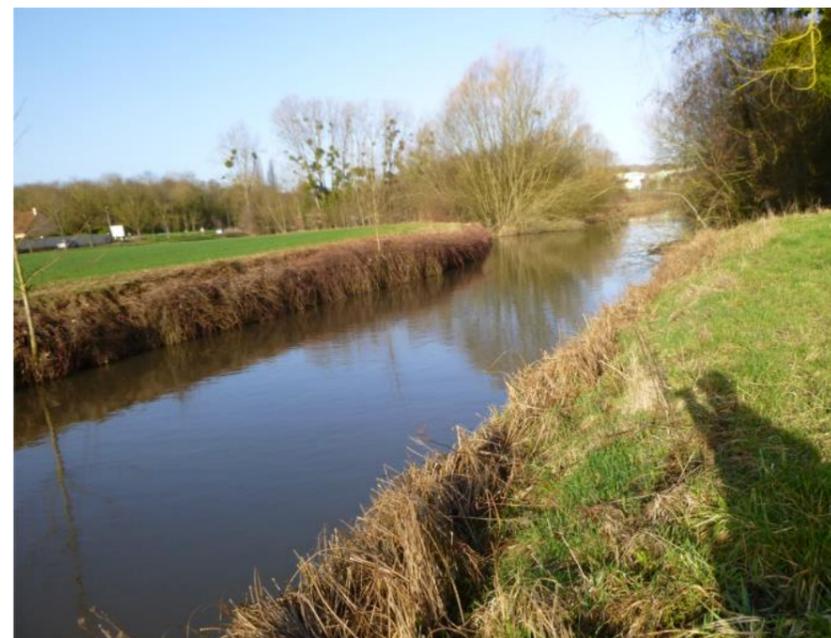
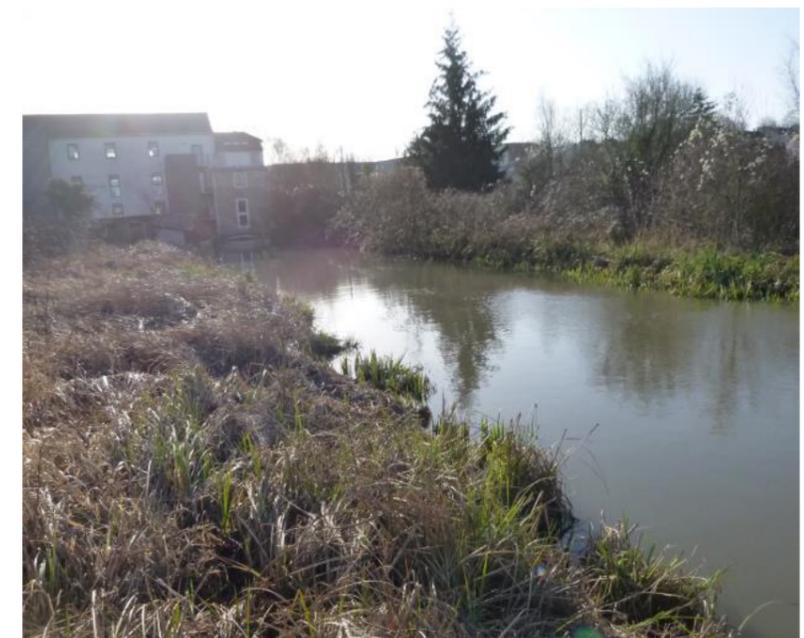
Tronçon D : L'Yvette entre la connexion avec la Boële et le moulin de Saulx		
Etat des lieux		Diagnostic
Bande riveraine rive gauche	<p>Sur tout le linéaire de ce tronçon la bande riveraine rive gauche est composée de l'ouvrage de la digue du bassin de Saulx, aménagée en cheminement piétons et en espace vert entretenu.</p> <p><i>Si l'on considère que la bande riveraine correspond à la digue et seulement à la digue, alors l'intérêt écologique pour l'écosystème aquatique et humide est nul.</i></p> <p><i>Remarque : l'intérêt écologique de la frange littorale étendue de l'Yvette est décrit dans la partie berges ci-dessous, et si l'on considère la bande riveraine élargie alors le bassin de Saulx en fait partie et l'intérêt écologique pour l'écosystème aquatique et humide est alors localement très significatif (bien qu'écologiquement non connecté à l'Yvette)</i></p>	Intérêt nul par rapport à l'écosystème aquatique

Berge et ripisylve rive gauche	<p>La berge est naturelle quasiment sur l'intégralité du linéaire de ce tronçon (exception faites au niveau du clapet de prise d'eau du bassin, de l'ouvrage de décharge du moulin et à proximité du moulin).</p> <p>La ripisylve est présente de façon discontinue, elle est composée en majorité d'espèces adaptées à l'exception de plusieurs massifs de bambou et de quelques résineux en début de tronçon.</p> <p>Le véritable intérêt écologique de la berge réside dans la diversité de ses formes et de ses profils. En effet à plusieurs reprises (globalement dans l'intrados des méandres), la berge n'est pas complètement verticale mais présente une pente douce, comparable à des banquettes alluviales que l'on peut retrouver sur l'intrados des cours d'eau naturels. Ces secteurs de berges en pente douce voient alors naturellement se mettre en place une végétation basse, herbacée, composée d'hélophytes et de graminées au ras de l'eau. Ces secteurs constituent des habitats particulièrement intéressants pour l'écosystème aquatiques et humide (flore, amphibiens, frayères à brochet ou cyprinidés sous réserve de marnage saisonnier suffisant). Cinq sites de ce type ont été inventoriés, dont deux qui présentent un bras mort de cours d'eau et localement un boisement alluvial.</p>	Intérêt significatif des sections de berges en pente douce.

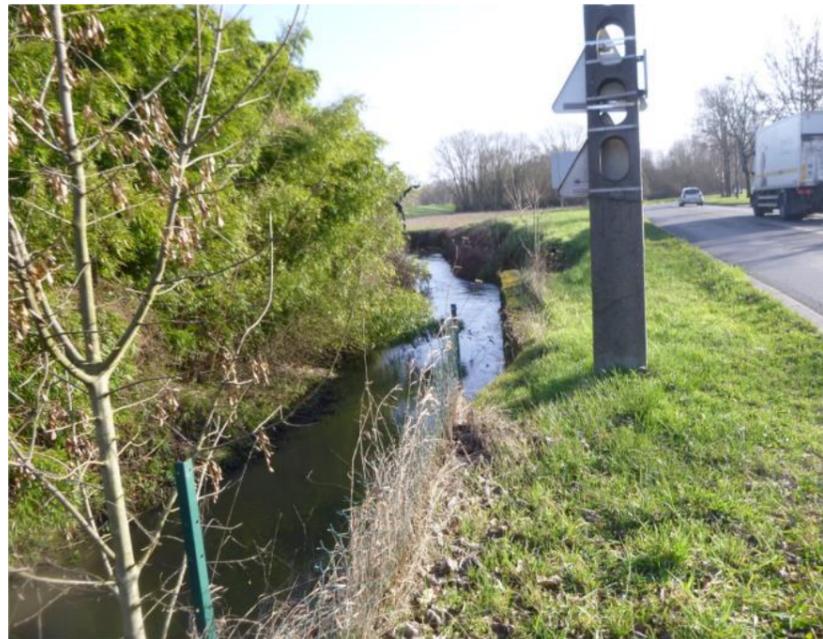
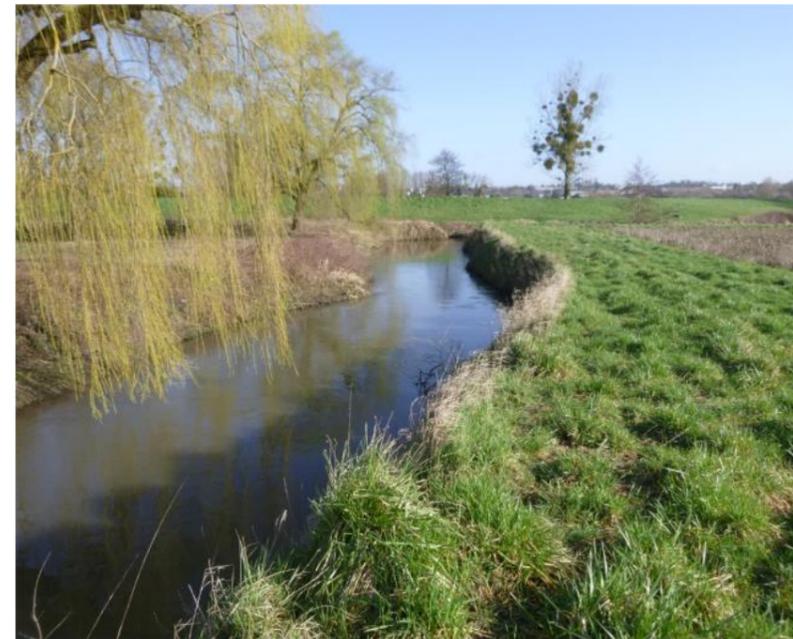
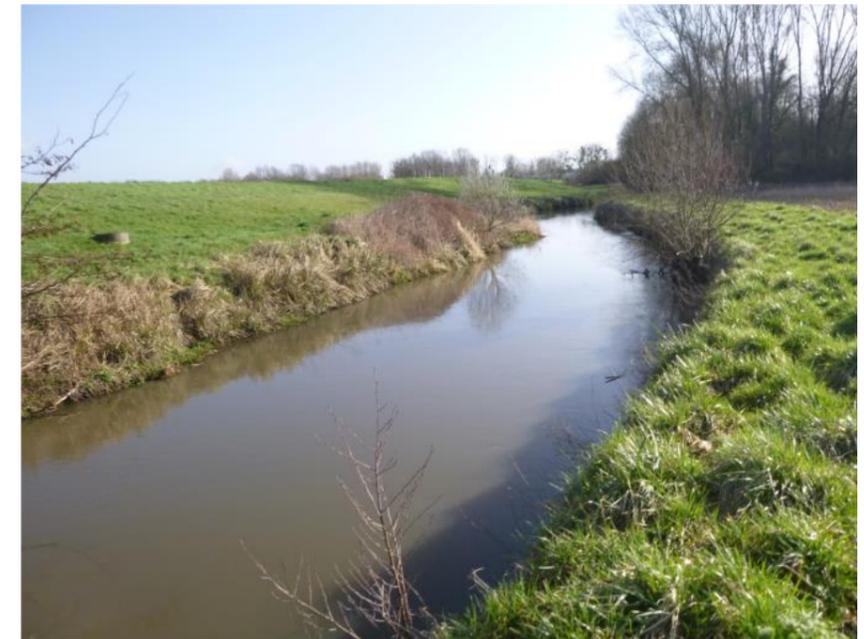
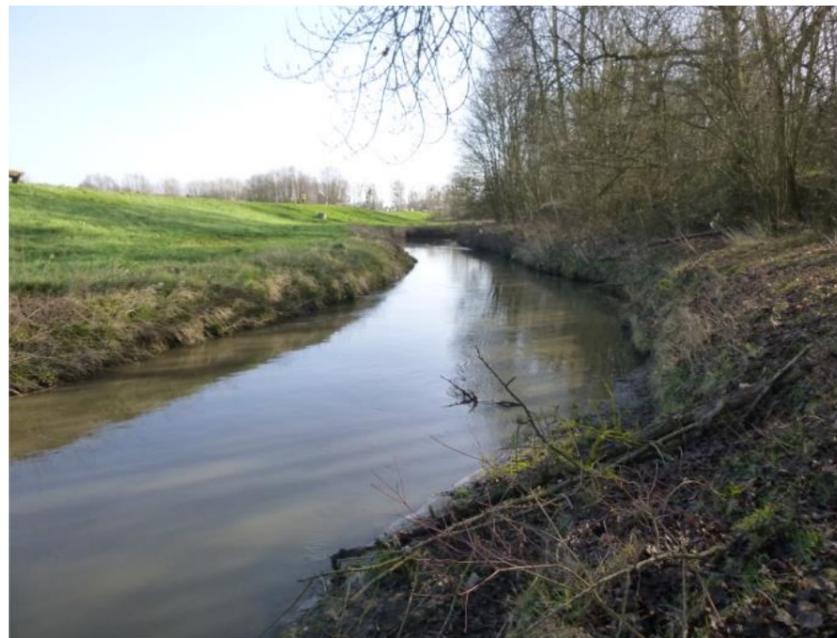
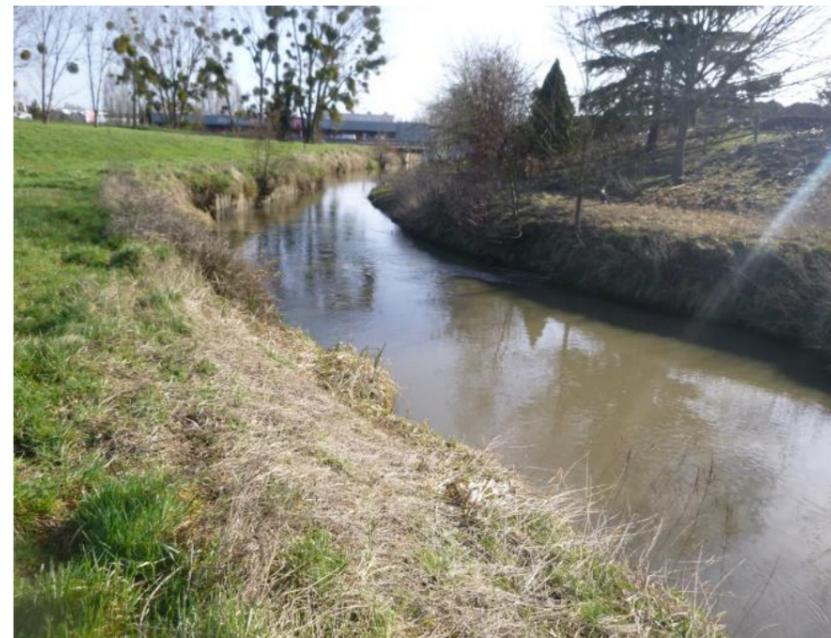
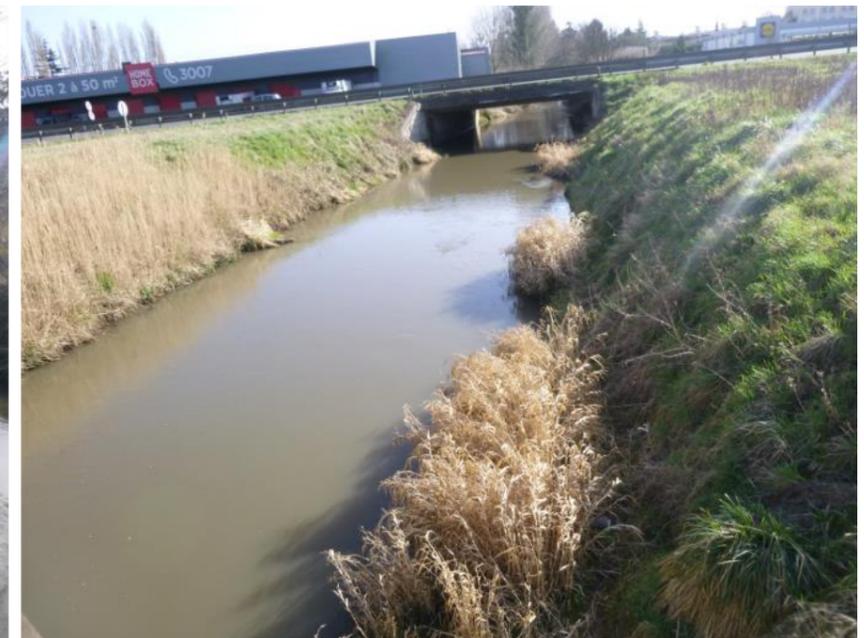
Tronçon E : L'Yvette entre le moulin de Saulx et le franchissement de la 2x2 voies

Tronçon E L'Yvette entre le moulin de Saulx et le franchissement de la 2x2 voies			
		Etat des lieux	Diagnostic
Bande riveraine rive gauche		<p>La bande riveraine rive gauche sur ce tronçon est composée :</p> <ul style="list-style-type: none"> • Des bâtiments du SIAHVY • D'un espace vert entre les bâtiments et la confluence avec le bras de décharge du moulin • De la digue du bassin de Saulx • D'un court linéaire probablement en remblai à proximité de la 2x2 voies et sa bretelle de sortie <p><i>Aucun de ces secteurs ne présente d'intérêt écologique à souligner pour l'écosystème aquatique et humide, à l'exception bien évidemment du Bassin de Saulx si l'on considère qu'il fait partie de la bande riveraine.</i></p>	Intérêt nul par rapport à l'écosystème aquatique
Berge et ripisylve rive gauche		<p>La berge rive gauche présente des protections en maçonnerie sur le linéaire d'influence aval du moulin de Saulx, puis est naturelle sur tout le linéaire aval, à l'exception d'une zone de 35 m en face de l'usine (palplanches béton). Les profils de berges sont relativement homogènes, les sous berges sont peu marquées (bien que difficiles à voir au regard de la végétation buissonnante surplombante) et la qualité générale des habitats en berge semble faible (trop homogènes).</p> <p>La ripisylve est absente quasiment sur l'intégralité du tronçon en rive gauche, à l'exception d'une centaine de mètre entre les derniers bâtiments du SIAHVY et la confluence avec le bras de décharge. Les espèces présentes sont des espèces d'ornement non caractéristiques d'une ripisylve de cours d'eau (bambou, résineux, seule pleureur).</p>	Peu d'intérêt par rapport aux écosystèmes aquatiques et humides

Lit mineur	Dynamique hydro-sédimentaire	<p>Sur ce tronçon, la dynamique hydro sédimentaire du cours d'eau ne semble pas sous l'influence hydraulique d'un ouvrage (présence d'un radier sur le linéaire). L'intégralité du tronçon présente les caractéristiques d'un chenal lentique (à l'exception du radier), la hauteur d'eau moyenne est de l'ordre de 120 cm. L'évaluation de la dynamique hydro-sédimentaire détaillée n'est pas aisée puisque le fond du cours d'eau n'est pas visible (difficulté à évaluer les substrats dominant, secondaires et le niveau de colmatage). Pour autant il semble qu'à certains endroits une granulométrie grossière soit présente. Malgré la construction de la digue du bassin de Saulx en rive gauche, la sinuosité du cours d'eau a été plus ou moins conservée, ce qui est une bonne chose. Cette sinuosité résiduelle suggère l'existence d'une diversité topographique et hydraulique sur les profils en travers (présence de fosses, de bancs alluviaux immergés, de zones plus courantes etc.). La présence d'un radier juste en amont de la passerelle souligne le rôle très positif du maintien des sinuosités dans la diversification des conditions d'écoulement et des habitats physiques. Il convient évidemment de préciser l'existence d'un effet de chasse induit par l'ouvrage du moulin de Saulx. Au regard de la turbidité de l'eau le jour de l'expertise, les impacts de cet effet de chasse sont difficiles à évaluer de façon fiable.</p>	Intérêt écologique moyen

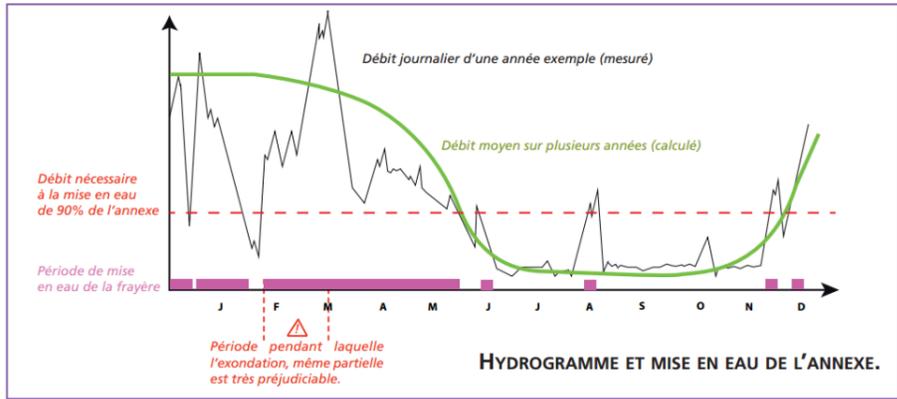
<p>Niveaux d'eau sur la frayère</p>	<ul style="list-style-type: none"> ■ Assec hors période de reproduction (pour garantir le développement de la végétation herbacée de zone humide). <p>Rem : Il est important de ne pas maintenir la frayère en eau toute l'année car :</p> <ul style="list-style-type: none"> • Une végétation inadaptée risque de s'y développer (hydrophytes) • La ponte du brochet est déclenchée par la végétation fraîchement submergée <div style="text-align: center;">

</div> <ul style="list-style-type: none"> ■ De 20 à 90 cm d'eau en hiver et au printemps (de janvier à fin mai selon les températures) <p>Remarque :</p> <ul style="list-style-type: none"> • Besoin de 220 degrés/jours • Eviter absolument l'exondation de la frayère durant cette période, en particulier au début du printemps (niveau d'eau stable). • Besoin d'eau claire (favorise le développement de la végétation et le réchauffement rapide de l'eau). <ul style="list-style-type: none"> ■ Si bon fonctionnement démontré : éviter la mise en eau tous les ans (cannibalisme des individus nés l'année n-1 sur ceux nés à l'année n) (paramètre à ajuster selon résultats de suivi).

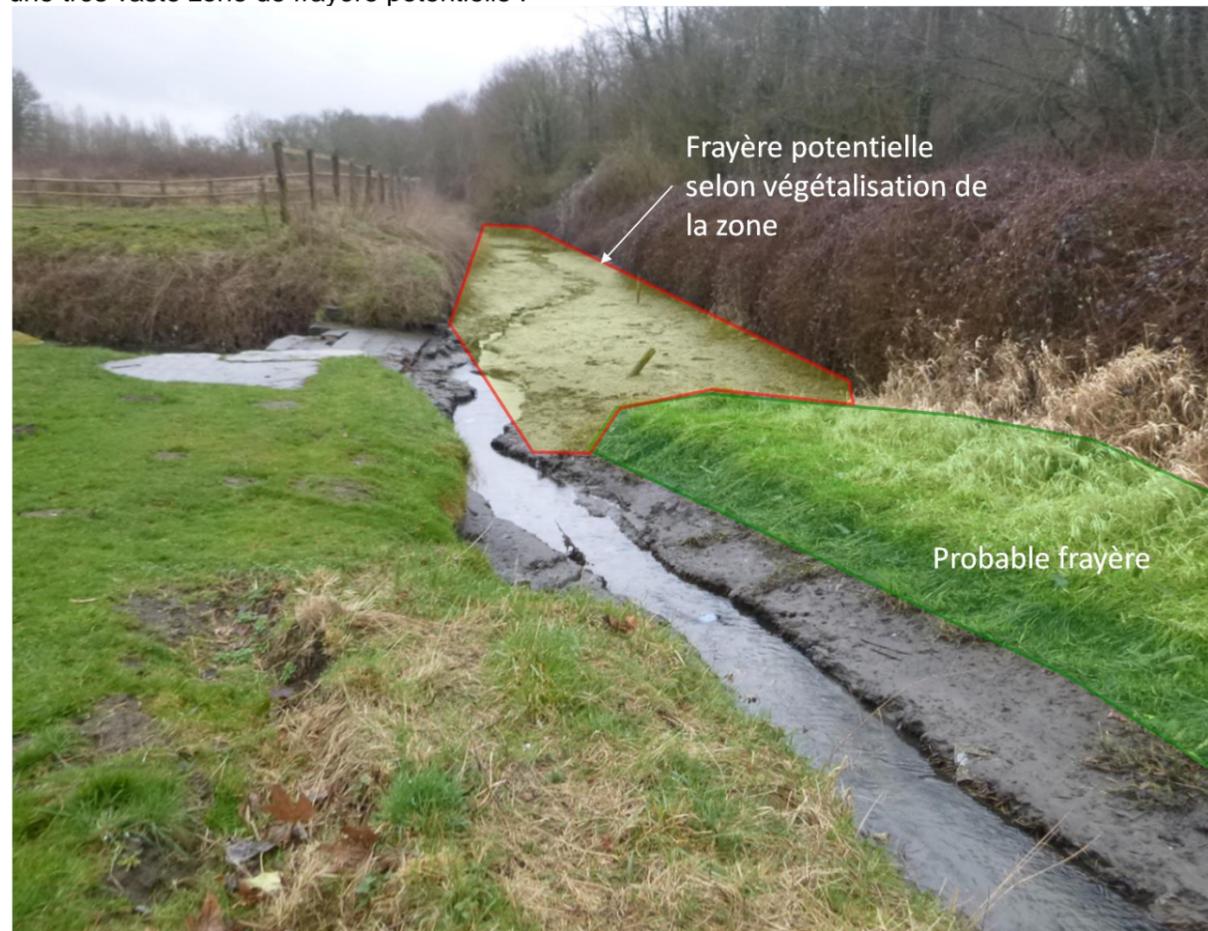
- **Le secteur de la défluence de la Morte Eau**

Ce site est particulier puisqu'il y a déjà probablement une frayère en place mais qu'il y a surtout une très vaste zone de frayère potentielle :
