ETUDE DE FAISABILITE POUR LA RESTAURATION ECOLOGIQUE DE L'YVETTE ET POUR LA LUTTE CONTRE LES INONDATIONS, DU MOULIN DE LA BRETECHE JUSQU'A L'AVAL DU MOULIN DE SAULX LES CHARTREUX

Phase 1 : Etat des lieux et diagnostic

Décembre 2017

Syndicat Intercommunal pour l'Aménagement Hydraulique de la Vallée de l'Yvette

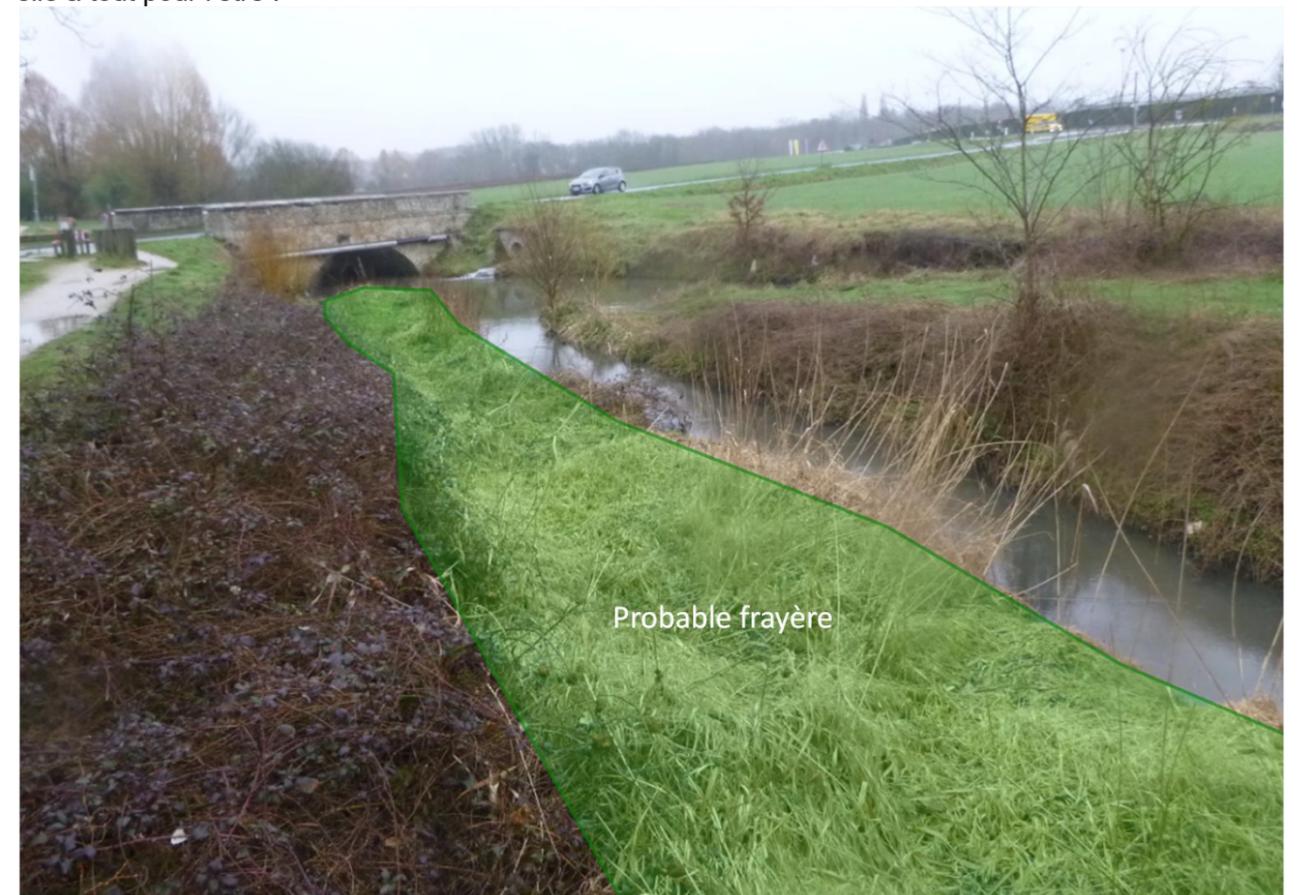
- **Le secteur de la confluence entre l'Yvette et la Boële**

Ce site est probablement une frayère active, tout du moins, sous réserve d'un marnage adapté, elle a tout pour l'être :

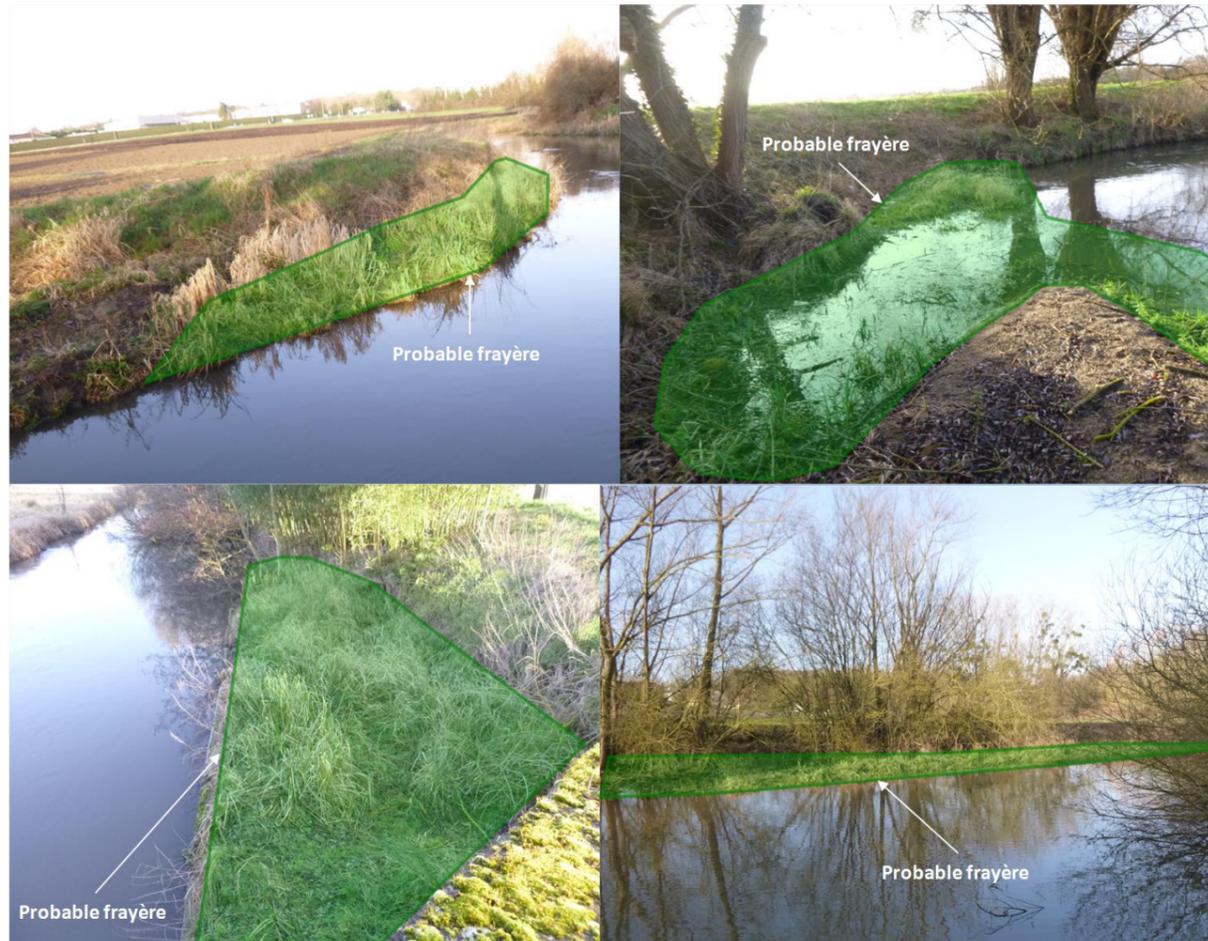
- **Les méandres entre le clapet d'alimentation du bassin de Saulx et le Moulin de Saulx**
Il s'agit là du tronçon présentant le plus de surface potentiellement favorable à la reproduction du Brochet :

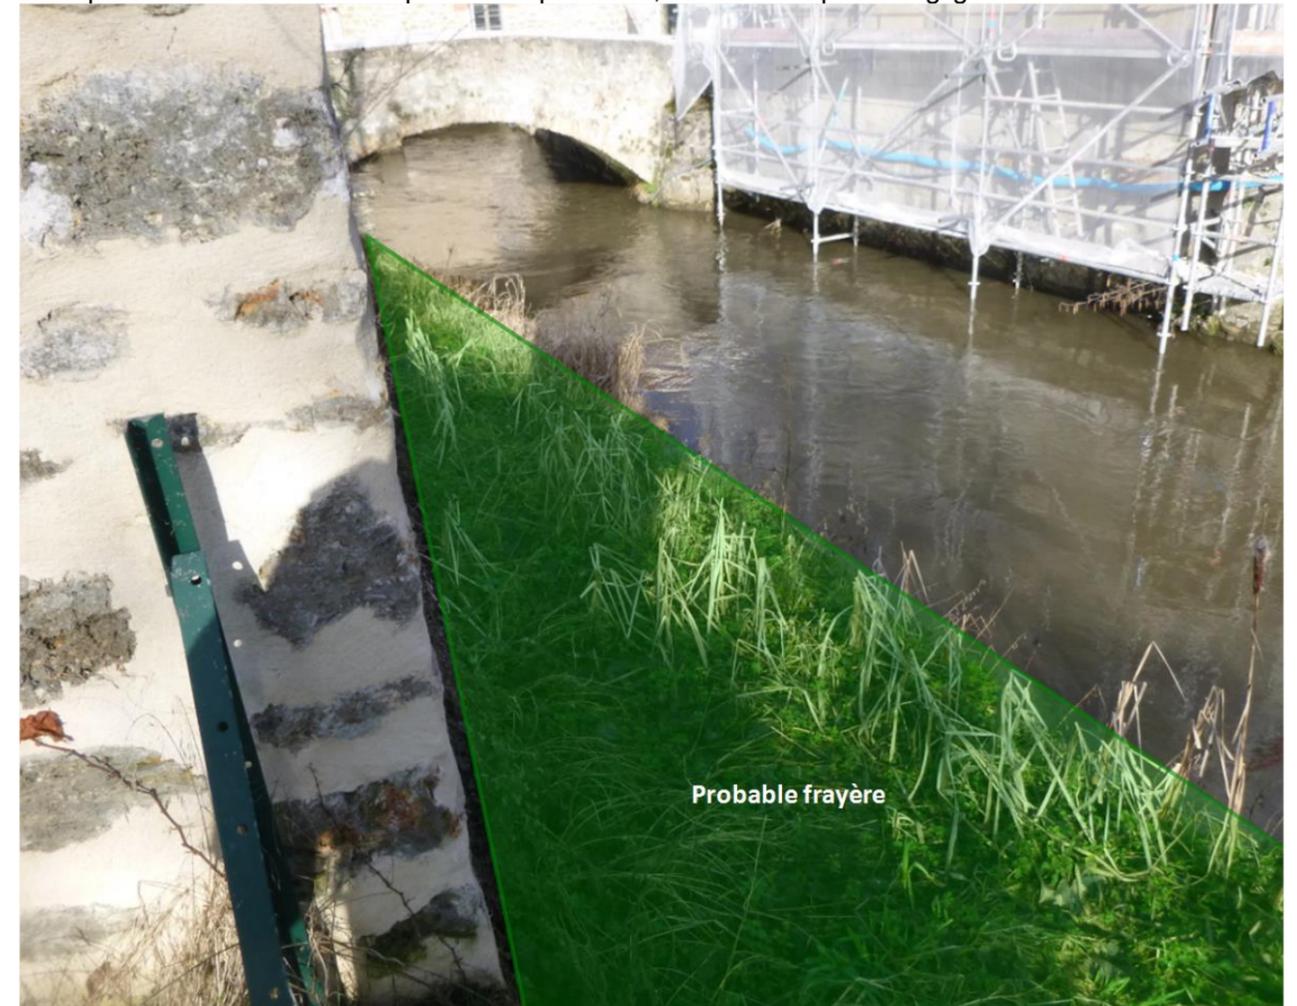
- **Les abords immédiats du moulin de Saulx**
Bien que les surfaces ne soient pas très importantes, ce site n'est pas à négliger :

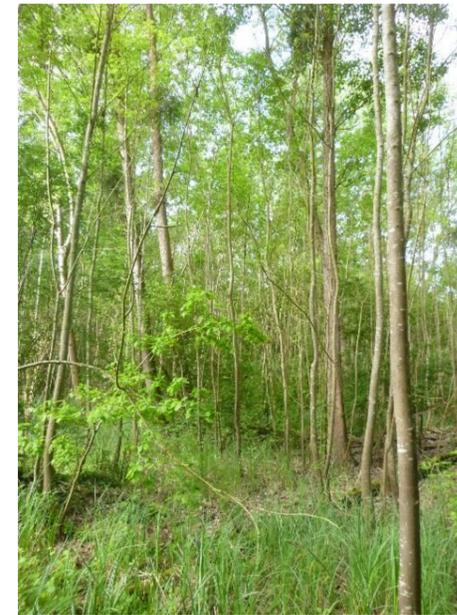
Figure 38 - Photo 15 Aulnaie frênaie avec strate herbacée dominée par les carex in situ

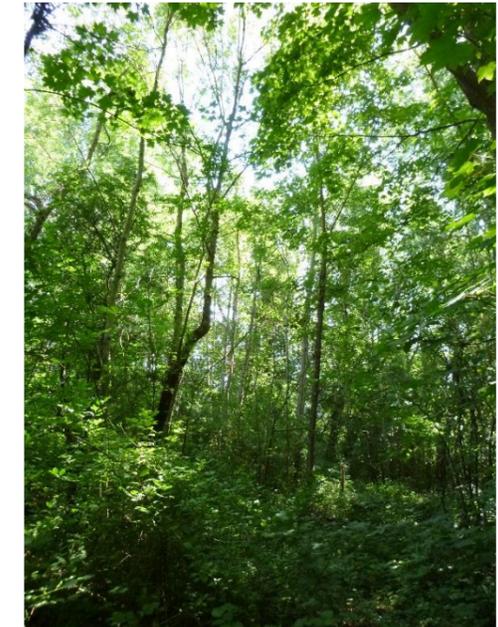
Figure 39 - Photo 16 Aulnaie-frênaie en bordure de remblai avec ronces et lierre

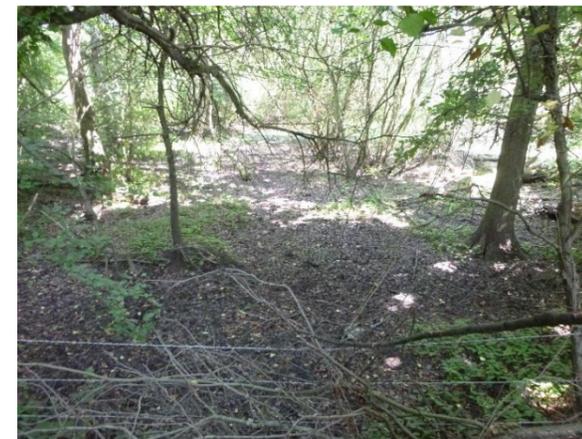
Figure 40 - Photo 17 Saulaie arborescente à saules blancs

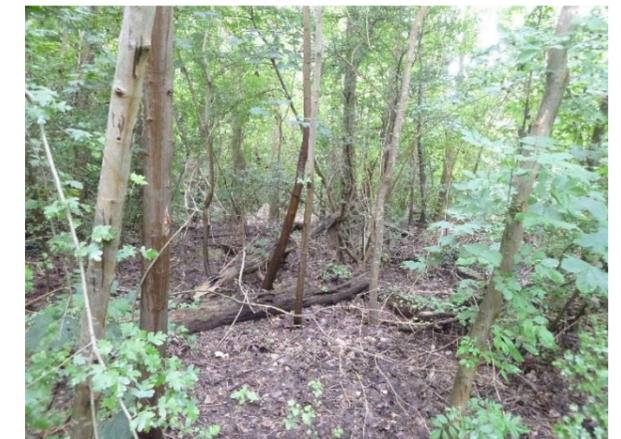
Figure 41 - Photo 18 Aulnaie frênaie dégradée à Acer platanoides

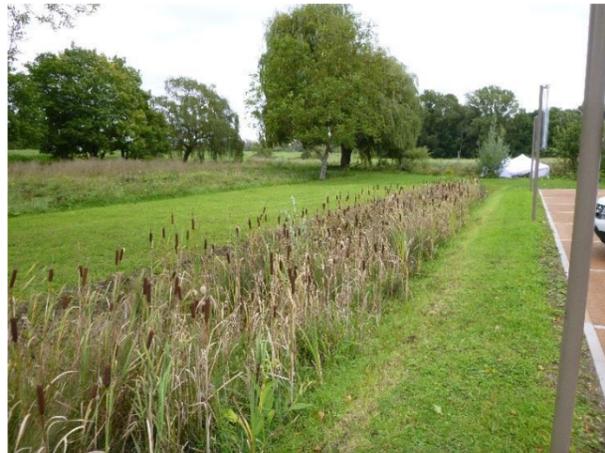
Figure 42 - Photo 19 Typhaies

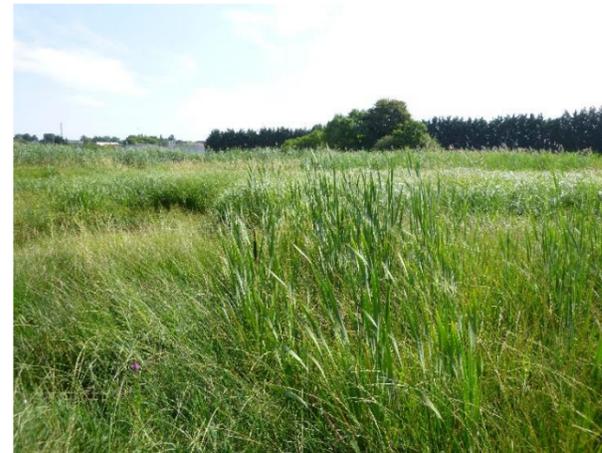
Figure 43 - Photo 20 Roselière

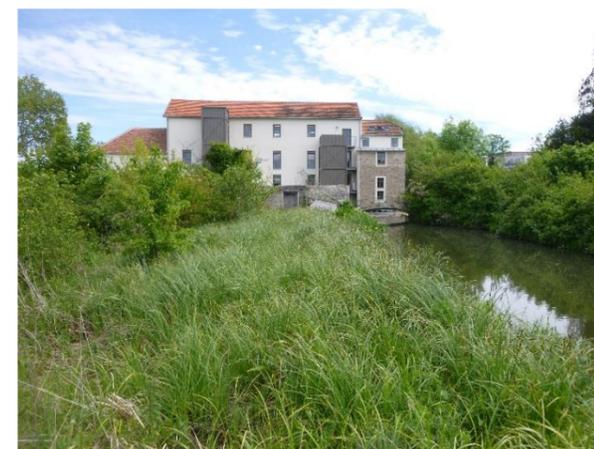
Figure 44 - Photo 21 Cariçaias à *Carex riparia* à proximité du moulin de Saulx

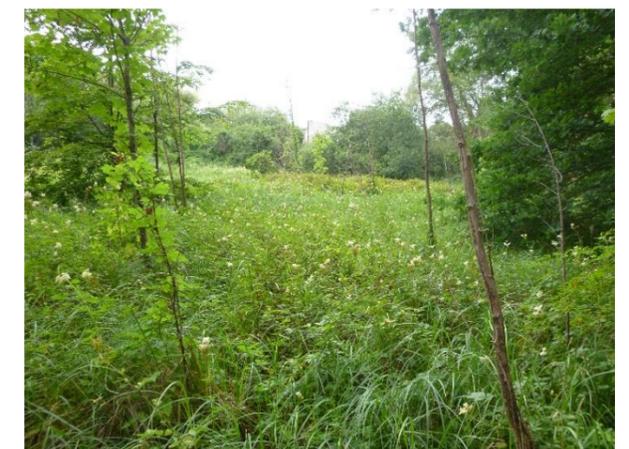
Figure 45 - Photo 22 Cariçaias à *Carex riparia* riche en Reine des prés et en cours d'envahissement par la ronce et les ligneux

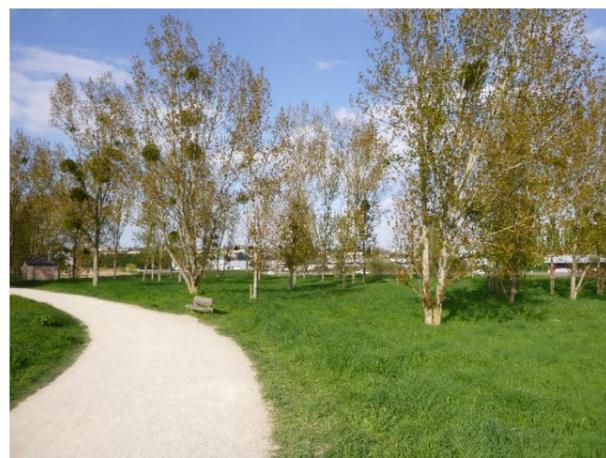
Figure 47 - Photo 24 Plantation de peupliers avec une strate herbacée bien développée

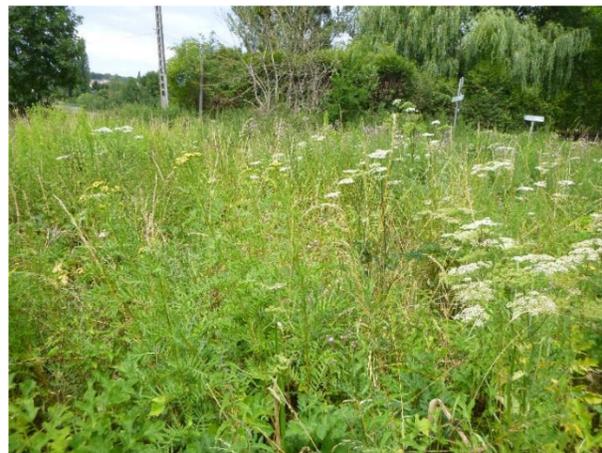
Figure 52 - Photo 29 Friche au niveau de la zone humide n°3

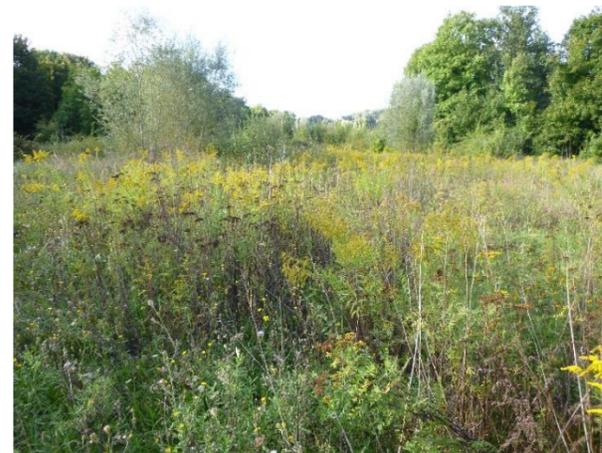
Figure 53 - Photo 30 Friche au niveau de la zone humide n°4

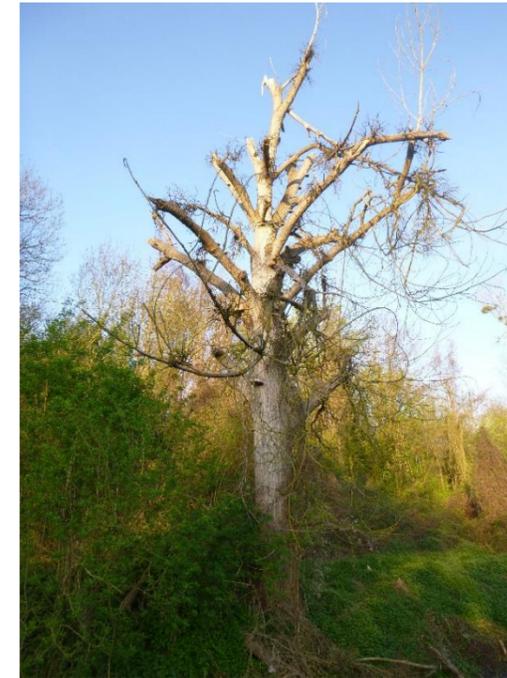
Figure 54 - Photo 31 Peuplier noir mort

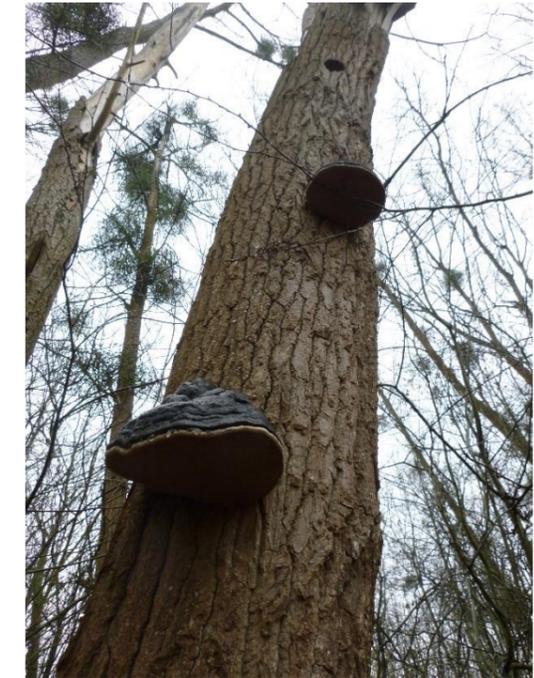
Figure 55 - Photo 32 peuplier noir mort à cavité avec champignons

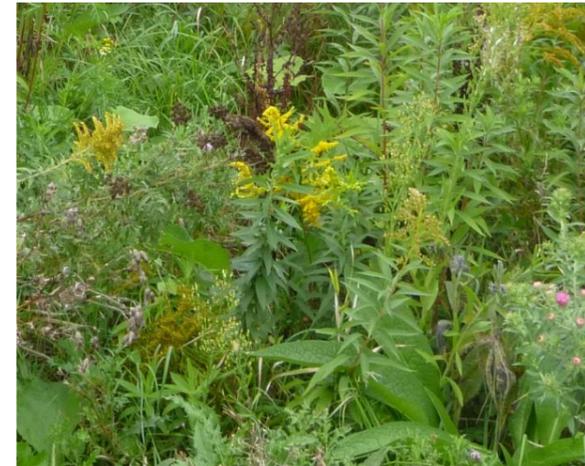
Figure 56 - Photo 33 Solidage du Canada

Des mesures de prévention de la dissémination de ces espèces, voire d'éradication, peuvent être mises en place pour éviter la prolifération de ces espèces.

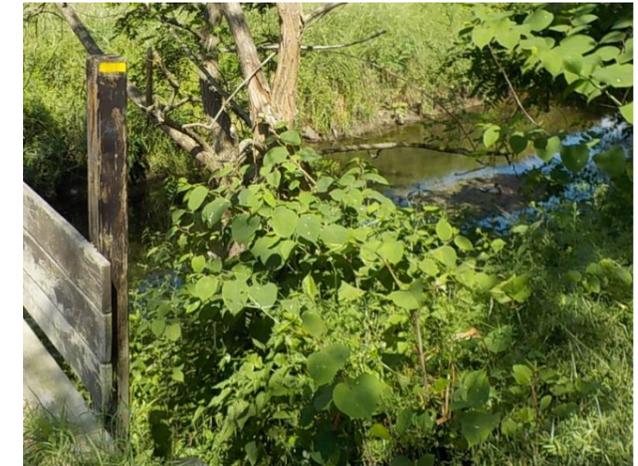
Figure 57 - Photo 34 Renouée du Japon

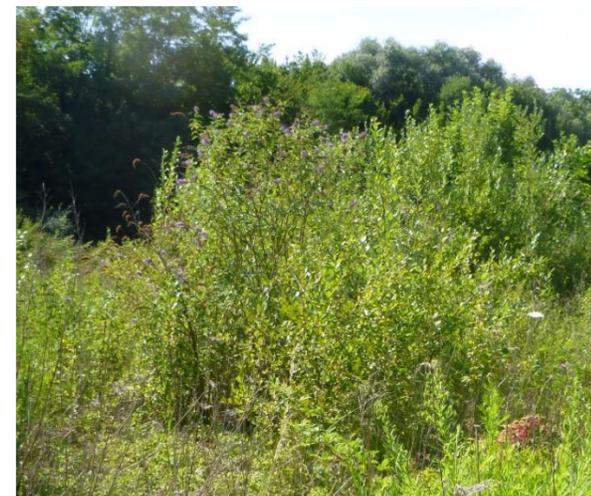
Figure 58 - Photo 35 Buddleja

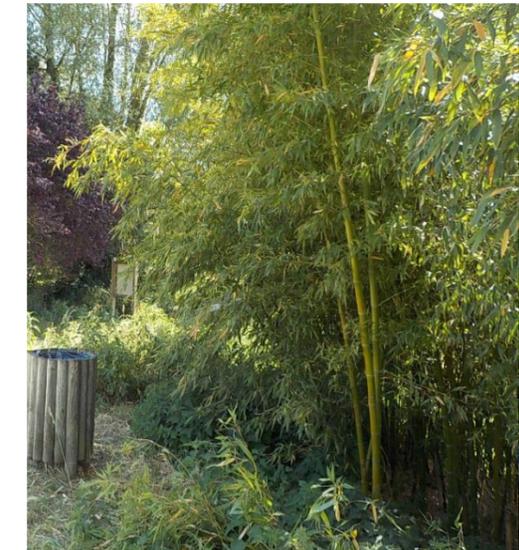
Figure 59 - Photo 36 Bambou

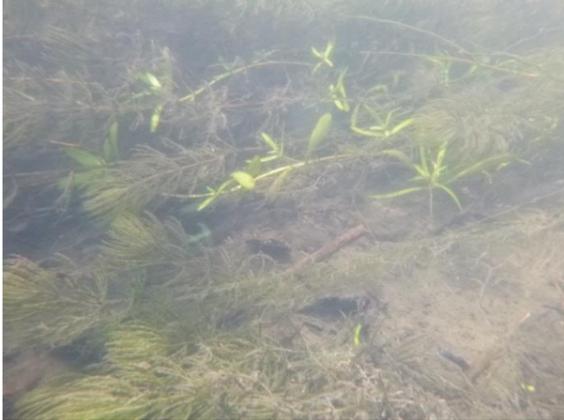
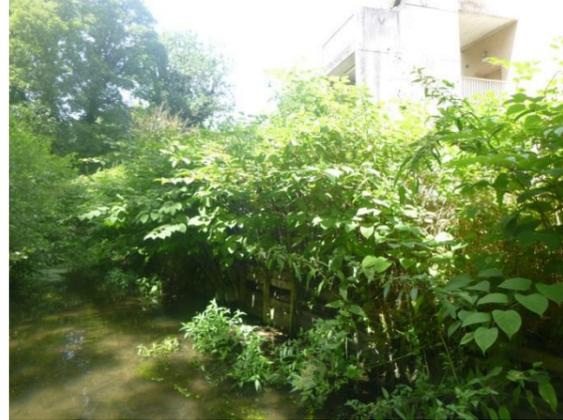
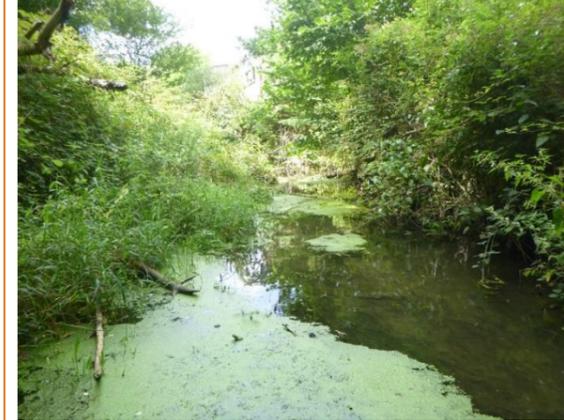
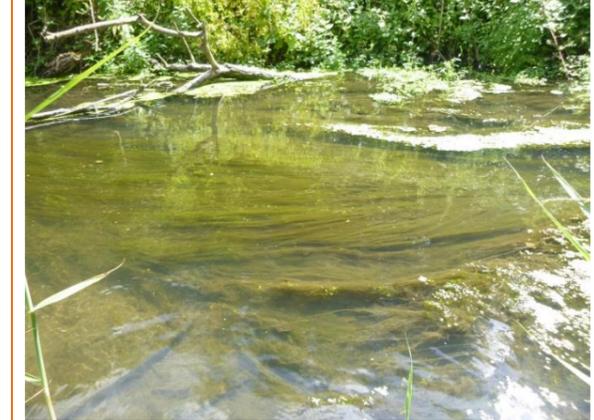
<p>Tronçon A/B</p>

<p><i>Herbiers immergés de Ceratophyllum demersum</i></p>	<p><i>Renouée du japon en berge</i></p>	<p><i>Herbiers flottant de Callitriche</i></p>	<p><i>Herbiers immergés d'algues vertes filamenteuses (Vaucheria sp.)</i></p>
<p>Tronçon C</p>

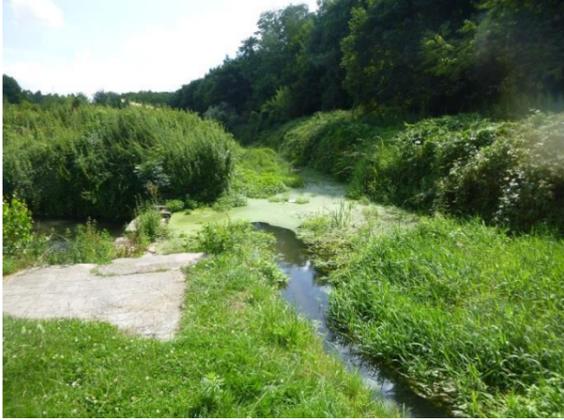
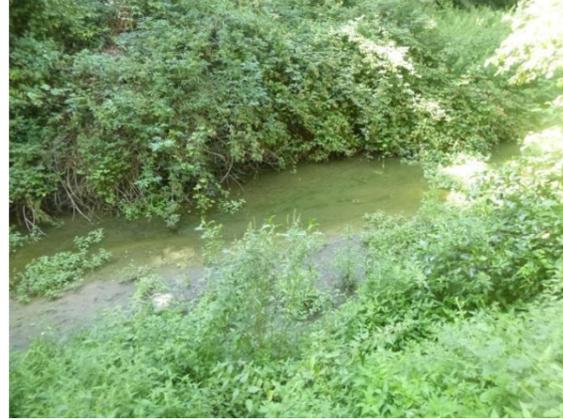
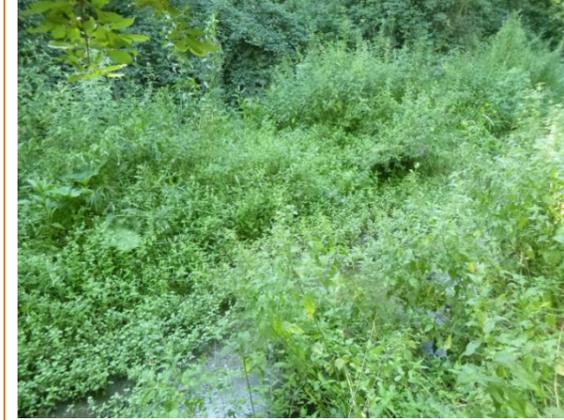
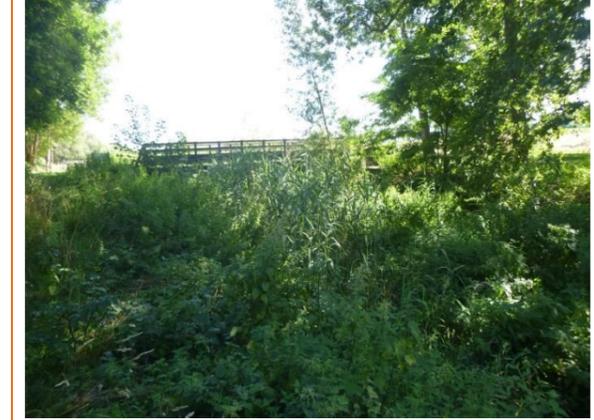
<p><i>Vue amont du tronçon C</i></p>	<p><i>Portion peu végétalisée avec présence de quelques tâches d'hélophytes et de Spirogyra sp.</i></p>	<p><i>Banquettes d'hélophytes denses</i></p>	<p><i>Phalaridaie aval</i></p>
<p>Tronçon D</p>

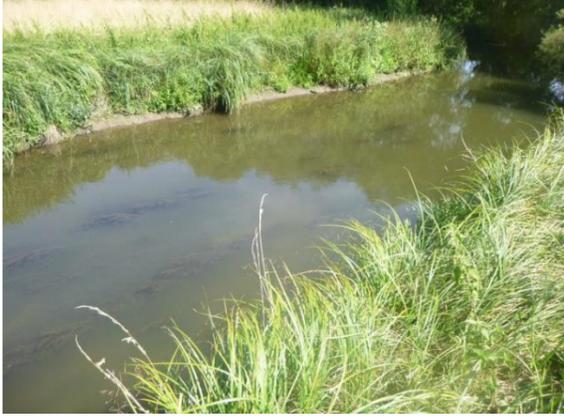
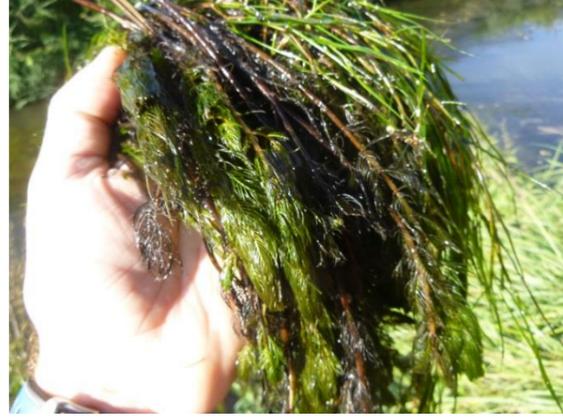
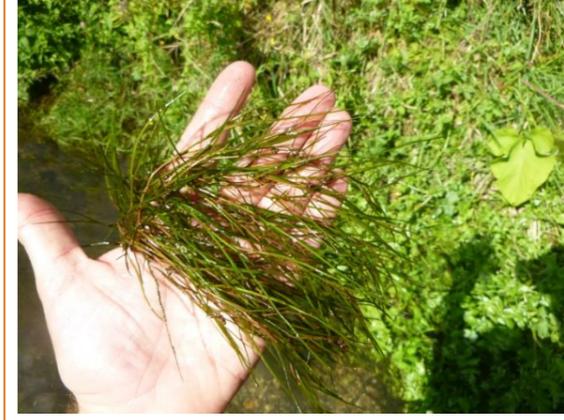
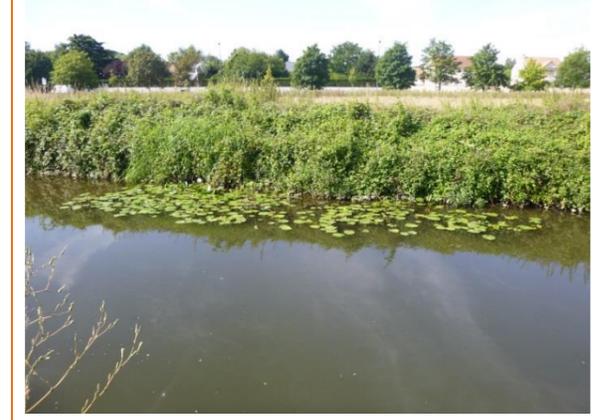
<p><i>Herbiers immergés peu denses de Myriophyllum et Potamogeton</i></p>	<p><i>Myriophyllum spicatum</i></p>	<p><i>Potamogeton pectinatus</i></p>	<p><i>Herbiers flottants de Nénuphars jaunes</i></p>

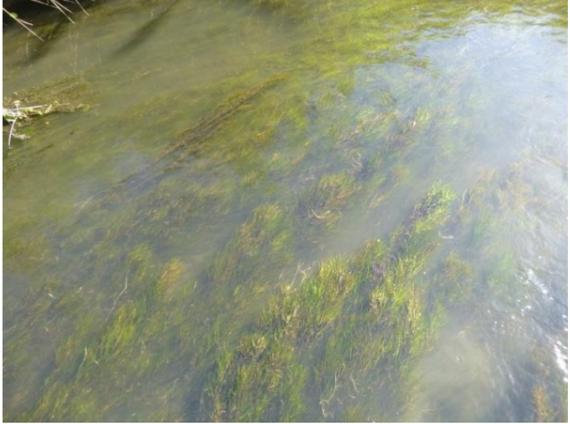
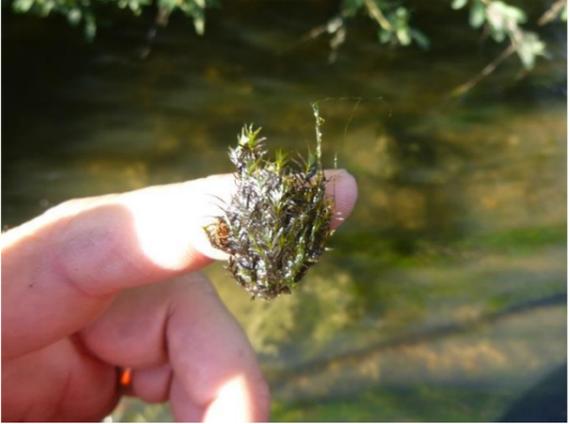
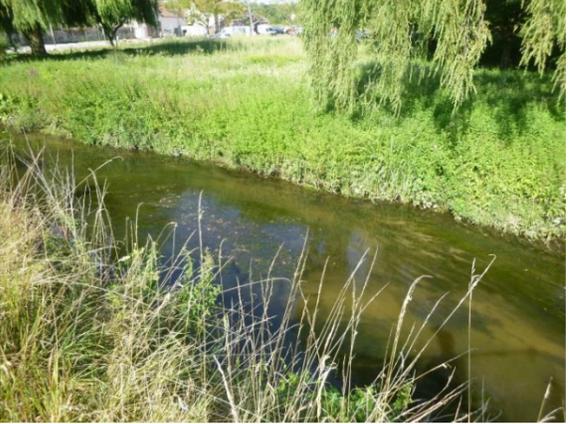
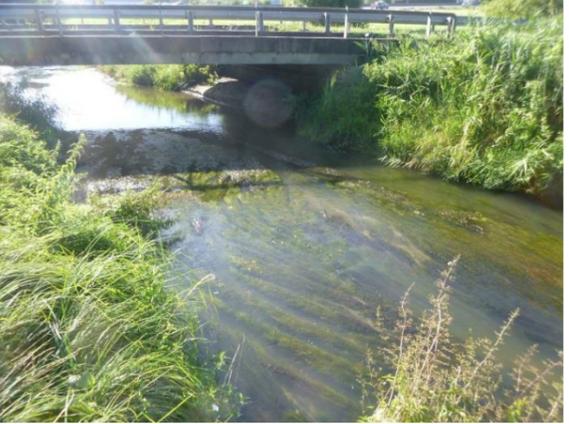
Tronçon E

<i>Herbiers dominés par Potamogeton pectinatus</i>	<i>Bryophytes Fissidens fontanum</i>	<i>Recouvrement parfois important en herbiers aquatiques immergés</i>	<i>Vue aval du tronçon E</i>

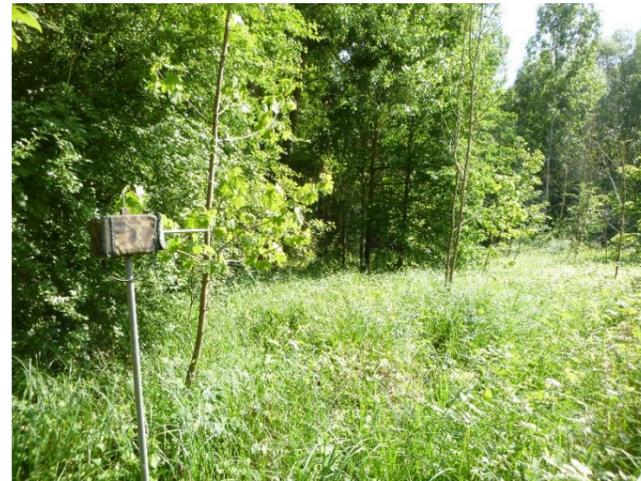
Figure 71 - Photo 41 : Détecteur à ultrasons installé dans la zone humide ouest

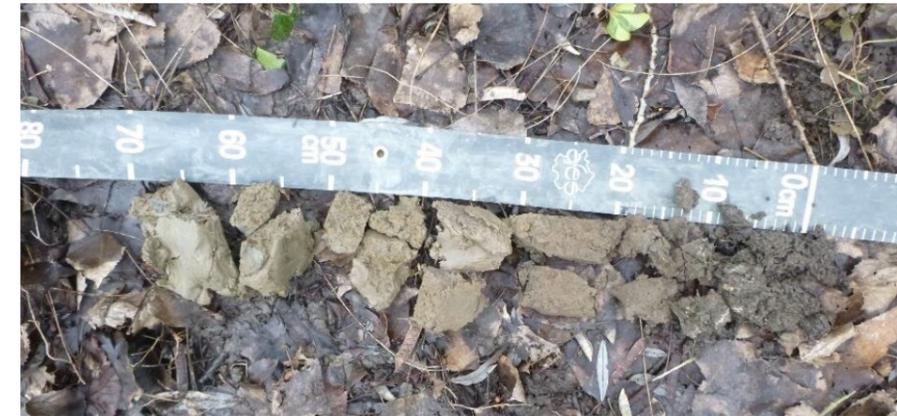
Figure 93 - Photo 54 Sondage pédologique n° 12

Un sondage pédologique (**sondage n°12**) a été réalisé dans cette zone humide. Il révèle un **sol indicateur de zone humide** (classe IVd, voir tableau ci-dessous).

N° Sondage	Indicateur zone humide	Classe GEPPA	Horizons	Profondeur (cm)		Abondance des traits d'hydromorphie (%)		Texture	Occupation du sol	Observations
				Min	Max	Ox	Red			
12	OUI	IVd	1	0	20	0 %	0 %	Humus + Limon	Bois humide	Zone humide sur critère botanique
			2	20	50	50 %	0 %	Terre végétale		
			3	50	> 80	20 %	50 %	Terre végétale et argile

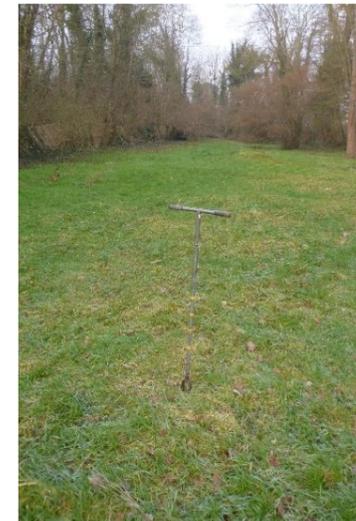
Figure 95 - Photo 56 emplacement du sondage n°17

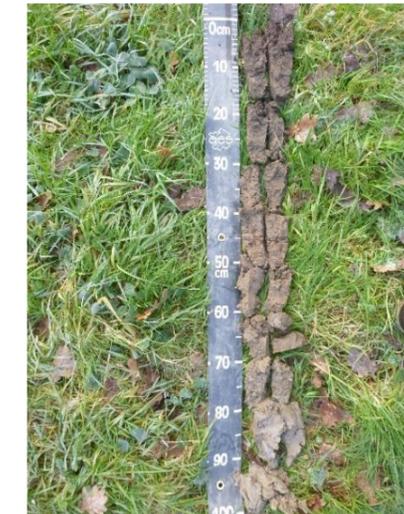
Figure 96 - Photo 57 sondage n°17

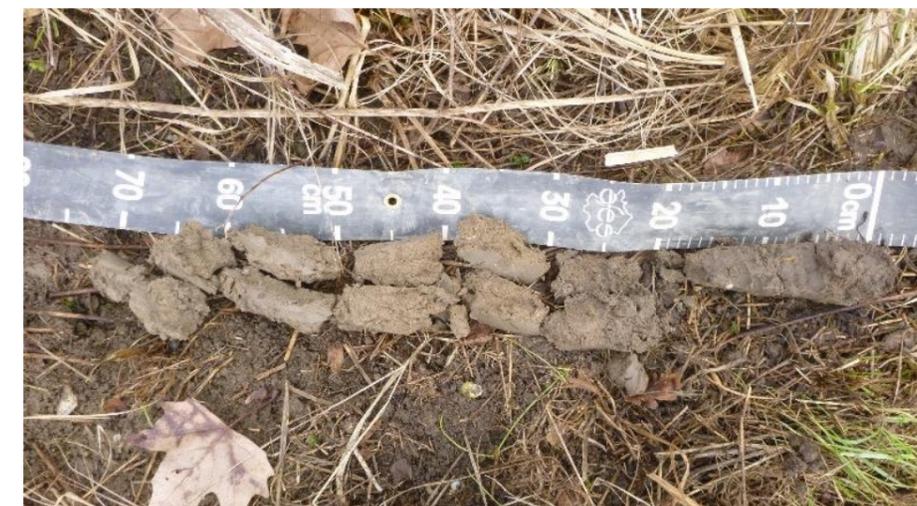
N° Sondage	Indicateur zone humide	Classe GEPPA	Horizons	Profondeur (cm)		Abondance des traits d'hydromorphie (%)		Texture	Occupation du sol	Observations
				Min	Max	Ox	Red			
8	OUI	Vb	1	0	10	0%	0%	Limons	Friche	-
			2	10	>70	30 à 50 %	0 à 20 %	Limons et sable		
9	Non	nc	1	0	70	0%	0%	Limons	Friche	-

Figure 101 - Photo 62 sondage n° 9

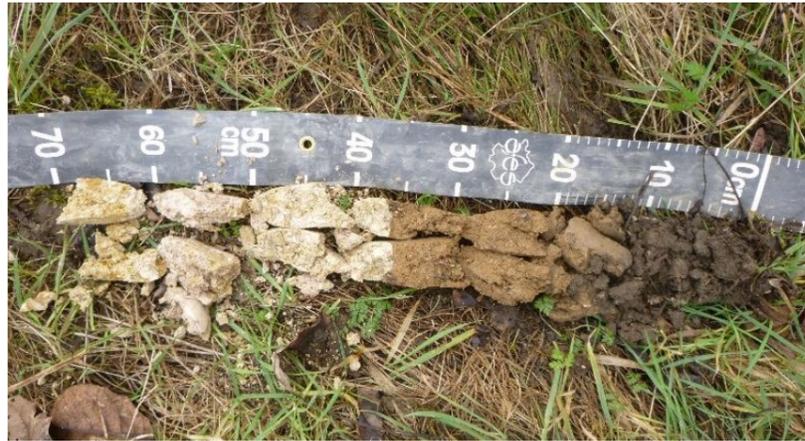
N° Sondage	Indicateur zone humide	Classe GEPPA	Horizons	Profondeur (cm)		Abondance des traits d'hydromorphie (%)		Texture	Occupation du sol	Observations
				Min	Max	Ox	Red			
6	Non	nc	1	0	40	0%	0%	Terre végétale	Friche	Remblai. La terre blanche observée à partir de 40 cm de profondeur est nature inconnue
			2	40	80	0%	0%	Argile et autre « terre » blanche		
7	Non	nc	1	0	45	0%	0%	Terre végétale	Friche	Remblai. La terre blanche observée à partir de 45 cm de profondeur est nature inconnue
			2	45	70	0%	0%	Argile et autre « terre » blanche

Figure 104 - Photo 65 sondage n°7

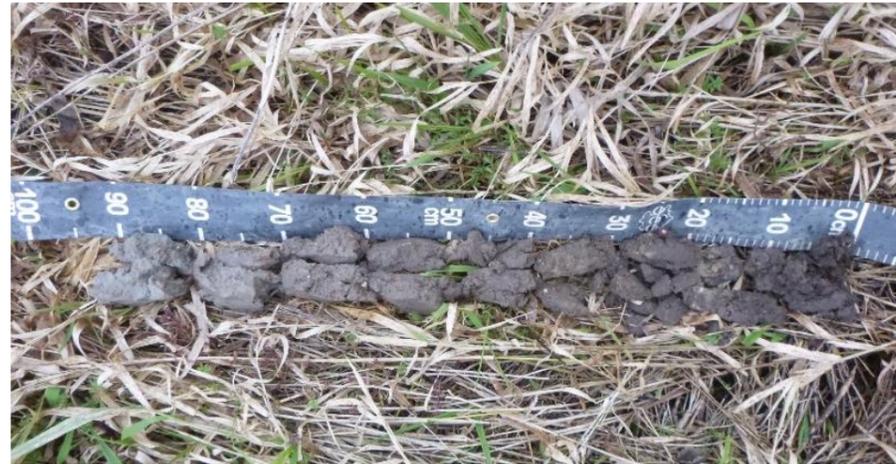
N° Sondage	Indicateur zone humide	Classe GEPPA	Horizons	Profondeur (cm)		Abondance des traits d'hydromorphie (%)		Texture	Occupation du sol	Observations
				Min	Max	Ox	Red			
13	OUI	IVd	1	0	30	0%	0%	Terre végétale	Prairie	-
			2	30	80	50%	5%	Limons		
			3	80	>90	10%	70%	Limons		
14	OUI	VIc	1	0	10	2%	0%	Limon et argile	Roselière	-
			2	10	40	50%	10%	Limon et argile		
			3	40	>50	20%	50%	Limon et argile

Figure 107 - Photo 68 sondage n°13

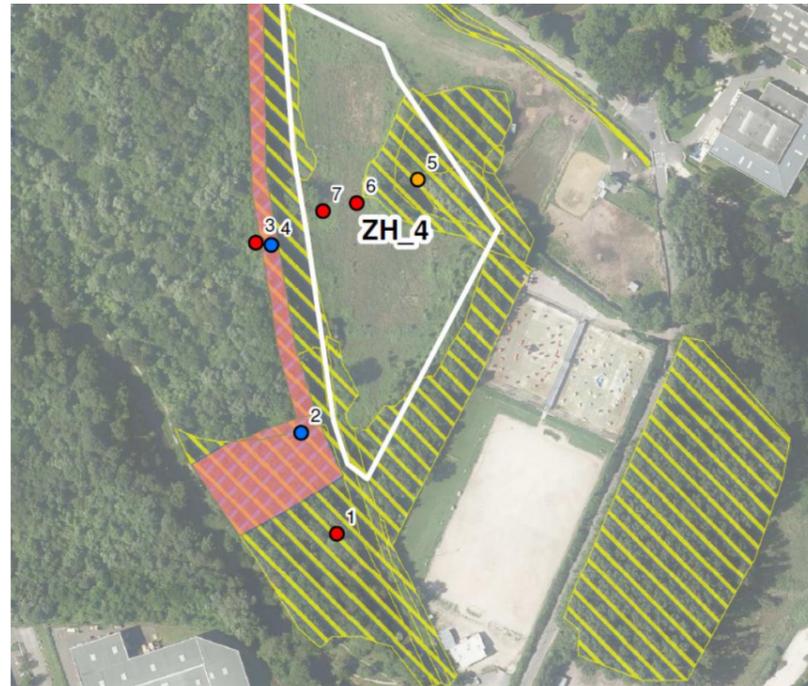
Sondages 1, 2, 3 et 4

Les sondages 1, 2, 3 et 4 ont été réalisés en rive droite sur l'Yvette.

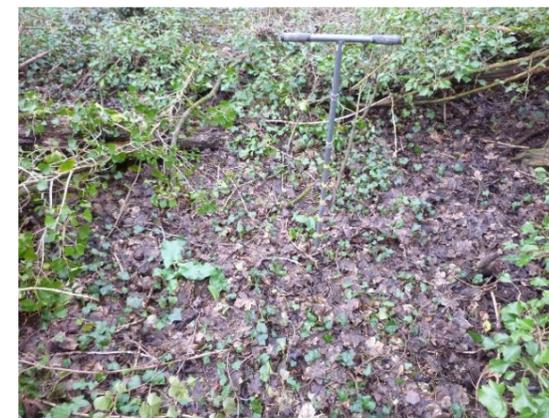
Figure 112 - Photo 73 emplacement du sondage n°1

N° Sondage	Indicateur zone humide	Classe GEPPA	Horizons	Profondeur (cm)		Abondance des traits d'hydromorphie (%)		Texture	Occupation du sol	Observations
				Min	Max	Ox	Red			
1	Non	nc	1	0	15	0 %	0 %	Humus	Bois	-
			2	15	90	0 %	0 %	Limon et argile		
			3	90	100	20	50	Limon et argile		
2	OUI	IVd	1	0	15	0 %	0 %	Humus	Bois	-
			2	15	40	0 %	0 %	Limon		
			3	40	80	10 à 50 %	0 à 10 %	Limon		
			4	80	>90	50 %	50 %	Limon		
3	Non	nc	1	0	10	0 %	0 %	Humus	Bois / friche	-
			2	10	45	2 %	0 %	Remblai		
4	OUI	Vb, c ou d	1	0	80	5 à 10 %	0 %	Limon et sable	Bois	-

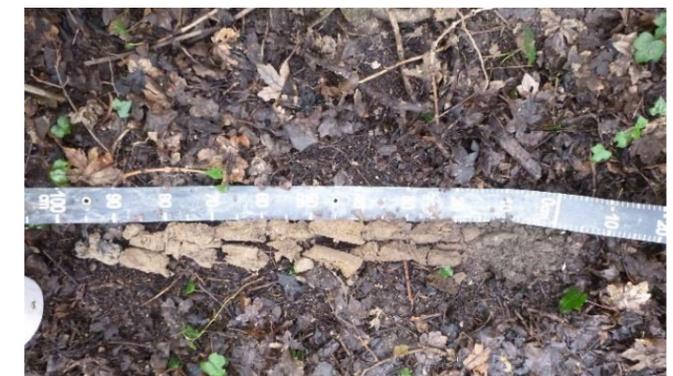
Figure 113 - Photo 74 sondage n°1

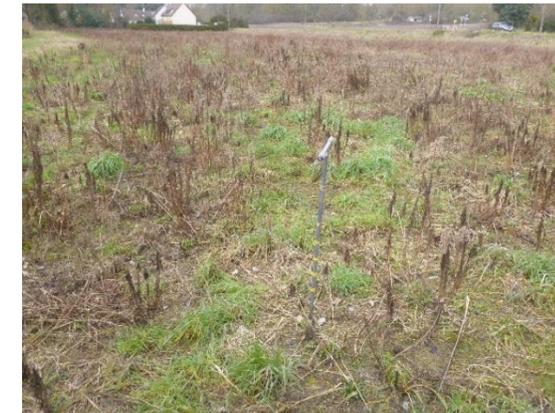
Figure 114 - Photo 75 emplacement du sondage n°10

Les sondages 10 et 11 ont été réalisés dans une parcelle cultivée au nord de la zone d'étude, à proximité immédiate de la zone humide ZH_3.

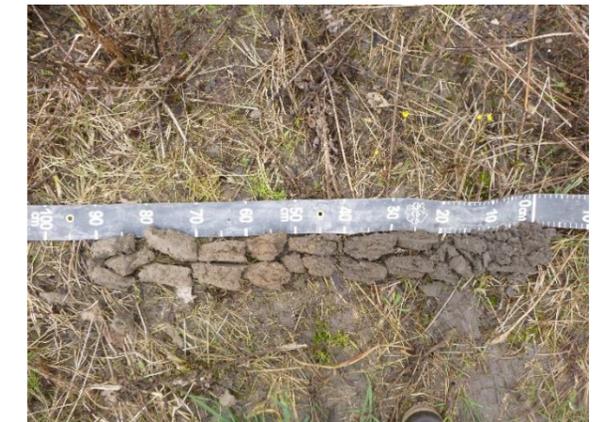
Figure 115 - Photo 76 sondage n°10

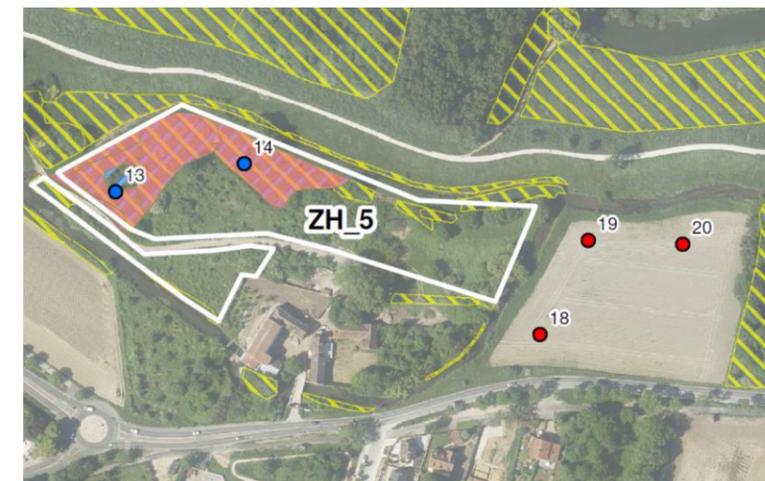
Sondages 18, 19 et 20

Les sondages 18, 19 et 20 ont été réalisés dans une parcelle cultivée juste à l'est du moulin de Saulx.

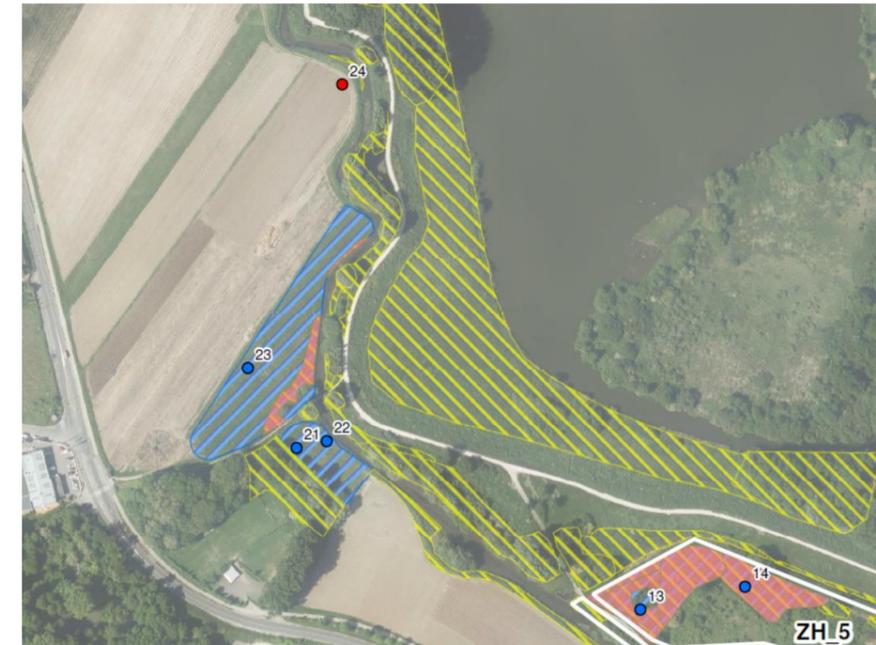
Ces 4 sondages ont été réalisés dans la vaste parcelle cultivée au centre rive droite de la zone d'étude.

- ▶ Les sondages 21 et 22 sont caractéristiques des zones humides. Ils ont été réalisés dans un espace de prairie au sud du sentier de randonnée qui enjambe l'Yvette pour rejoindre le chemin du lac de Saulx les Chartreux.
- ▶ Le sondage 23, réalisé de l'autre côté du sentier, est également caractéristique des zones humides.
- ▶ Le sondage 24 ne correspond pas à une zone humide.

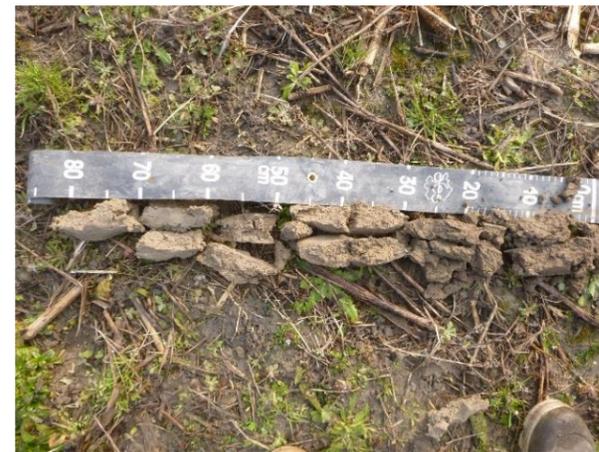
Figure 117 - Photo 78 sondage n°19

N° Sondage	Indicateur zone humide	Classe GEPPA	Horizons	Profondeur (cm)		Abondance des traits d'hydromorphie (%)		Texture	Occupation du sol	Observations
				Min	Max	Ox	Red			
21	OUI	IVd	1	0	30	0 %	0 %	Terre végétale et limons	Prairie	-
			2	30	80	10 à 50 %	0 à 10 %	Limons et argile		
			3	80	>100	10 %	>50 %	Limon et argile		
22	OUI	V	1	0	10	0 %	0 %	Terre végétale et limons	Prairie	-
			2	10	50	20 %	0 %	Limons et sable		
23	OUI	V	1	0	10	0 %	0 %	Terre végétale et limons	Prairie	-
			2	10	50	20 %	0 %	Limons et sable		
24	Non	Non	1	0	50	0%	0%	Terre végétale et limons	Culture	-
