ETUDE DE FAISABILITE POUR LA RESTAURATION ECOLOGIQUE DE L'YVETTE ET POUR LA LUTTE CONTRE LES INONDATIONS, DU MOULIN DE LA BRETECHE JUSQU'A L'AVAL DU MOULIN DE SAULX LES CHARTREUX

Phase 1 : Etat des lieux et diagnostic

Décembre 2017

Syndicat Intercommunal pour l'Aménagement Hydraulique de la Vallée de l'Yvette

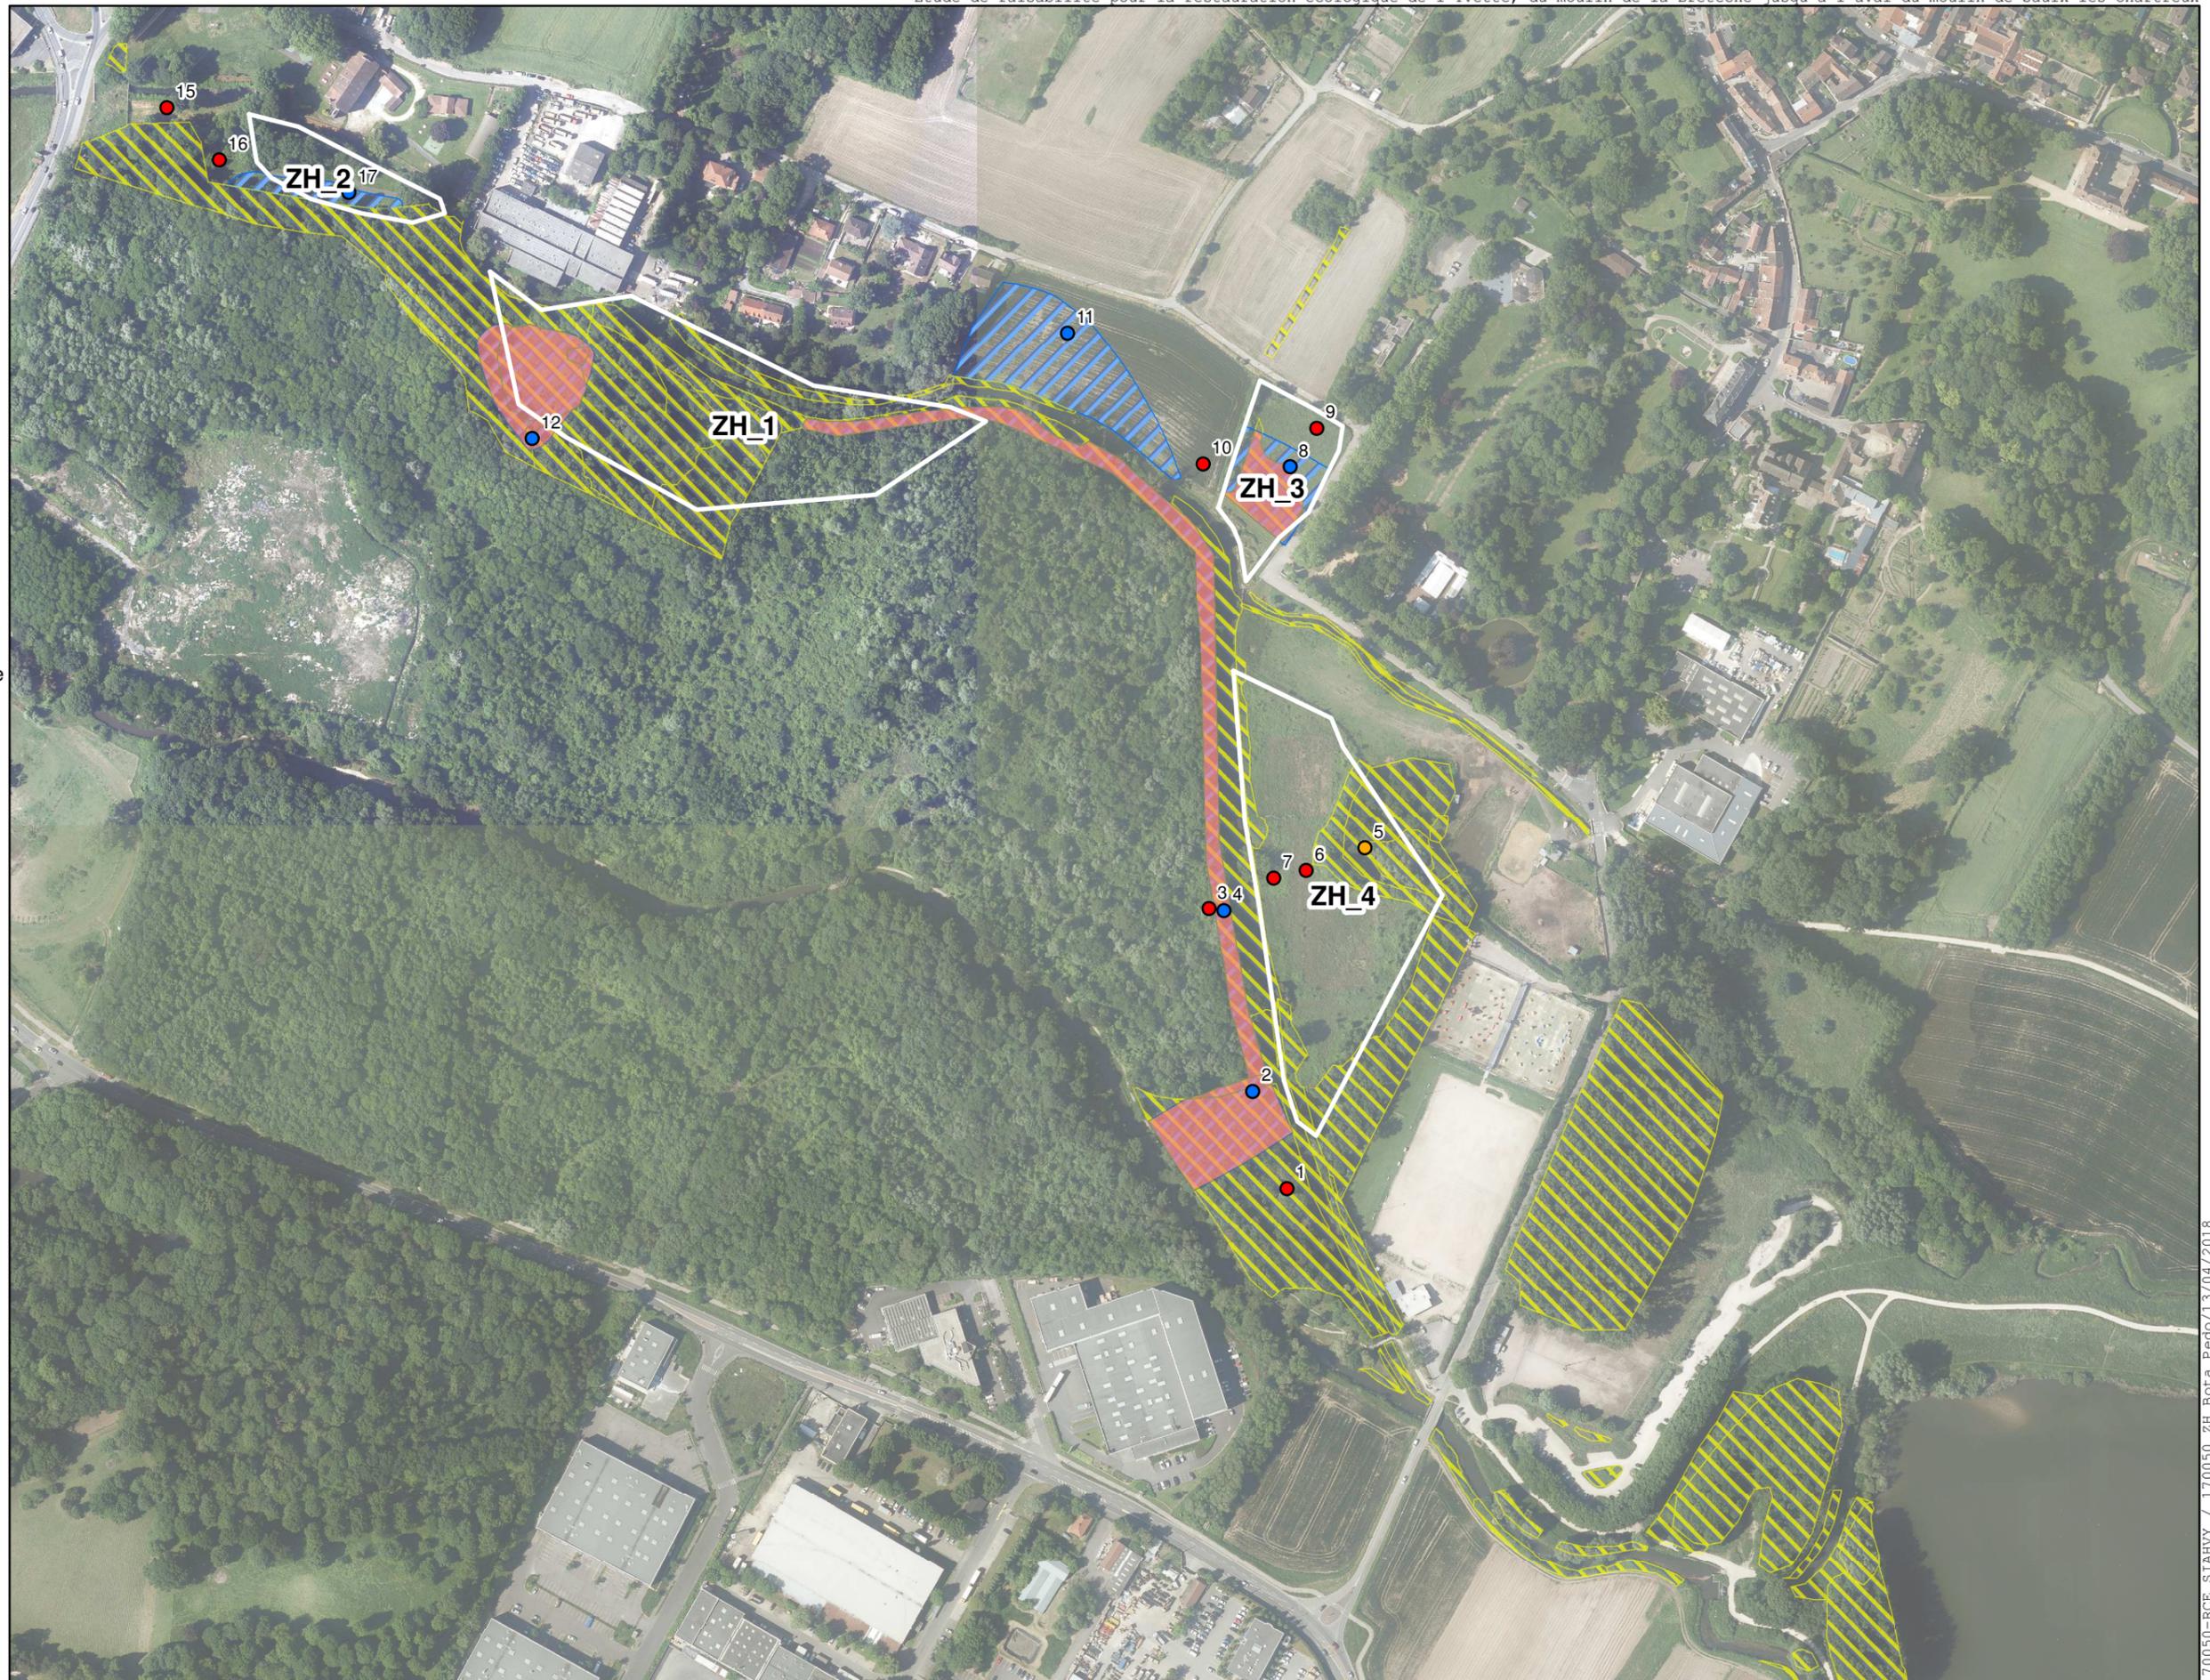
Les cartes pages suivantes illustrent la localisation des zones humides sur le critère pédologique, sur le critère botanique et zones d'intersection entre les deux. On remarque que les conditions d'humidité du sol sont hétérogènes dans la zone d'étude. Cela est dû à la présence de remblais, de sols parfois profondément remaniés mais aussi à la présence d'une nappe alluviale circulante qui fluctue de façon saisonnière.

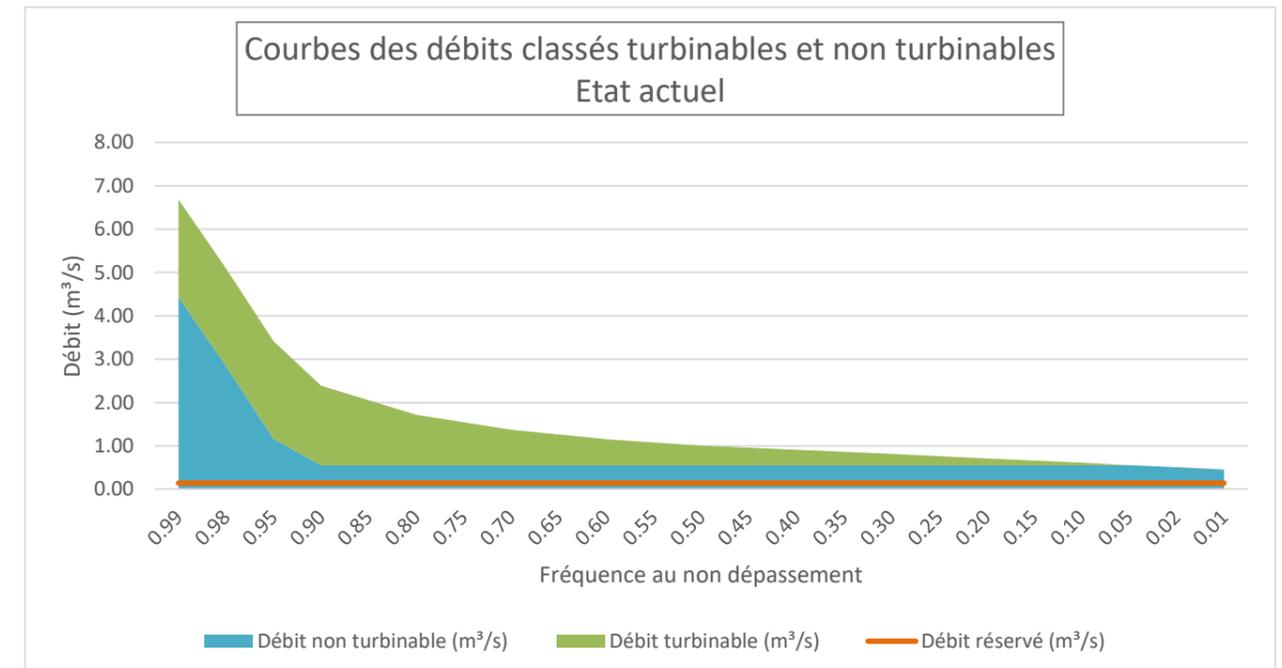
Le graphique suivant présente la répartition des débits turbinables et non turbinables à partir de la courbe des débits classés au droit du site :

Les conditions hydrologiques permettant de produire de l'énergie hydroélectrique au droit du moulin de Saulx seraient ainsi atteintes environ 90% du temps.

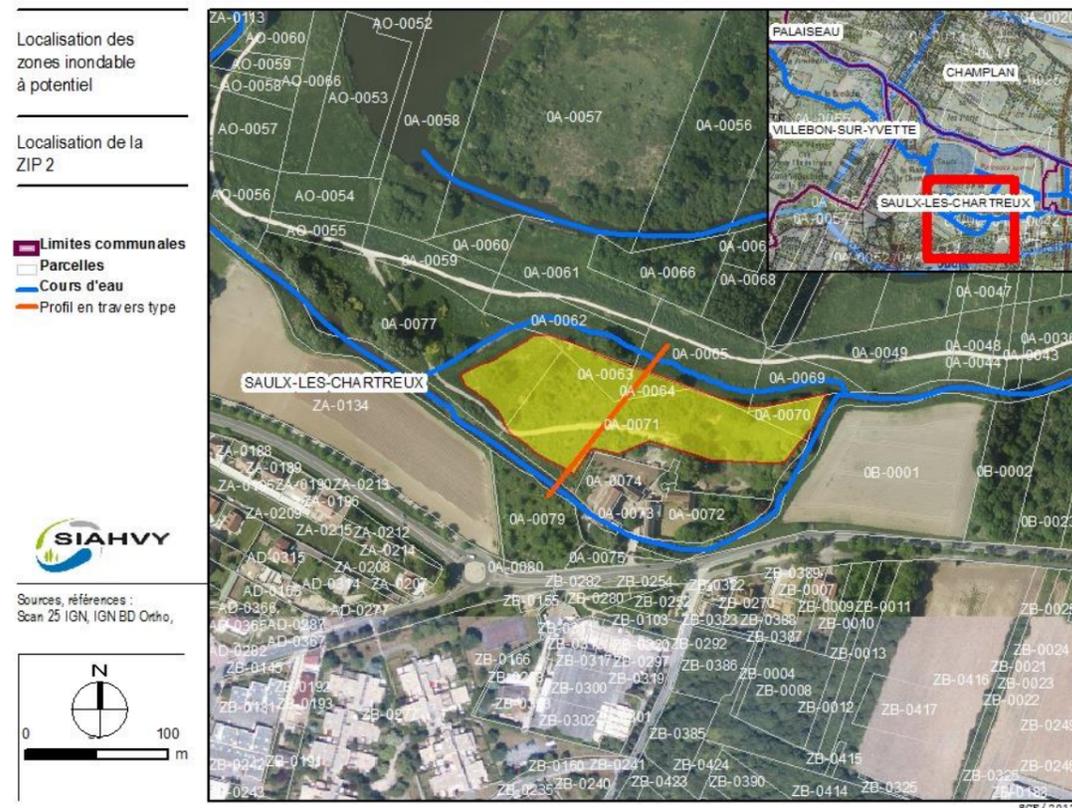
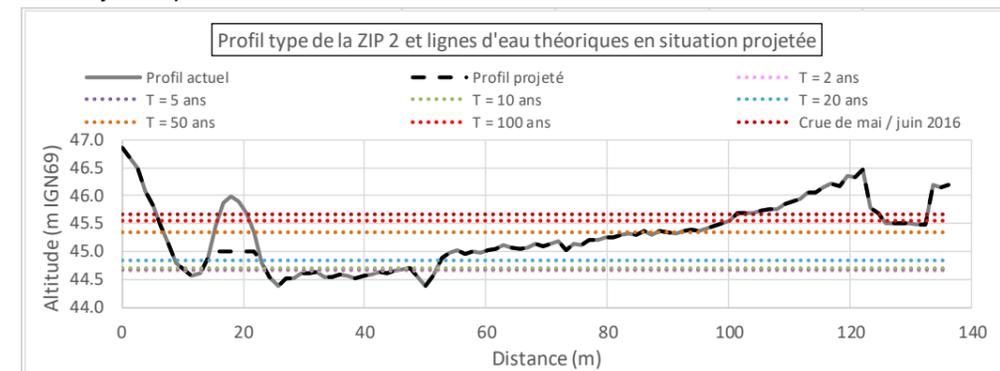
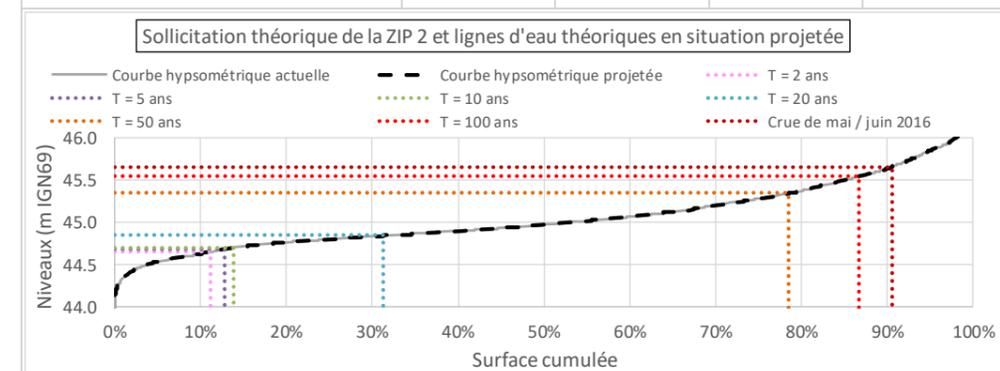
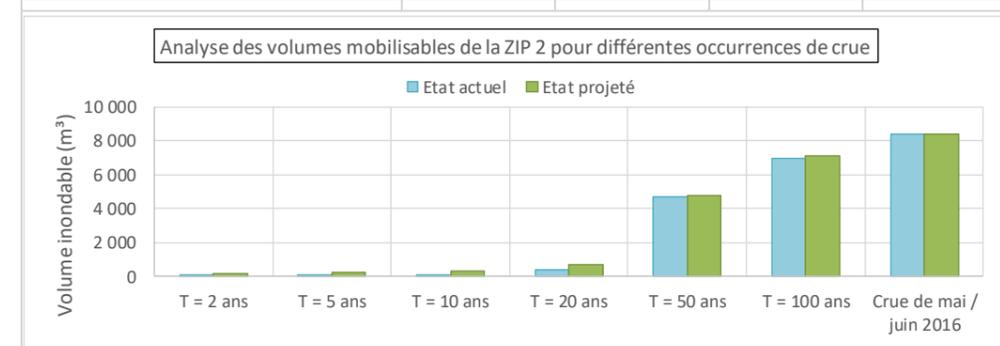
Plan de localisation

Impacts hydrauliques théoriques au droit de la ZIP 2

* Valeurs théoriques estimées en considérant le niveau max en crue dans le cours d'eau, à confirmer au moyen d'une modélisation hydraulique.

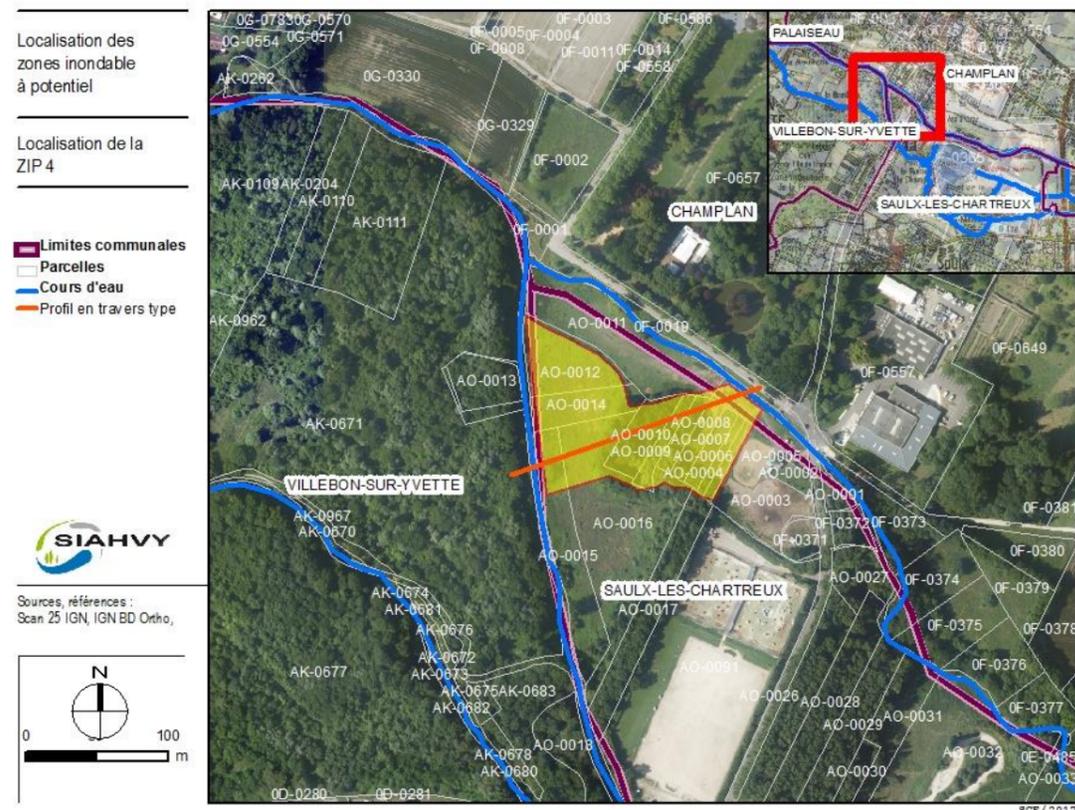
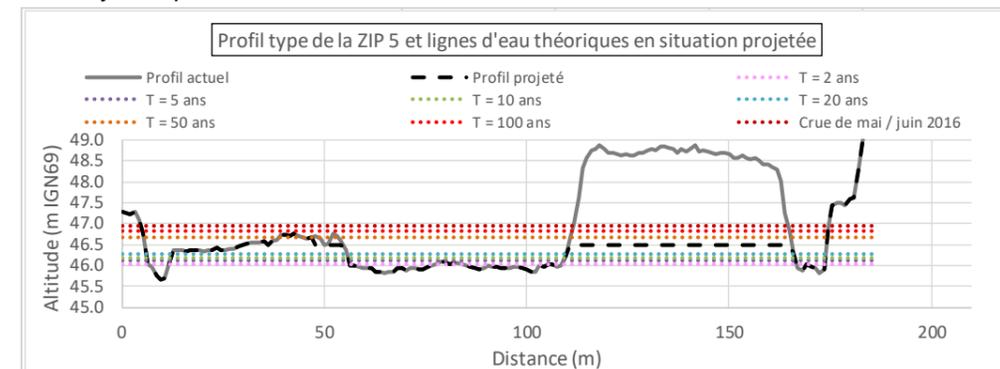
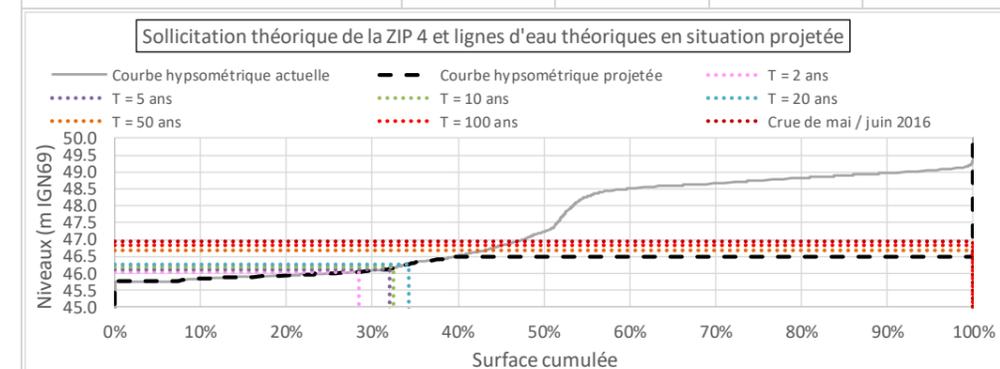
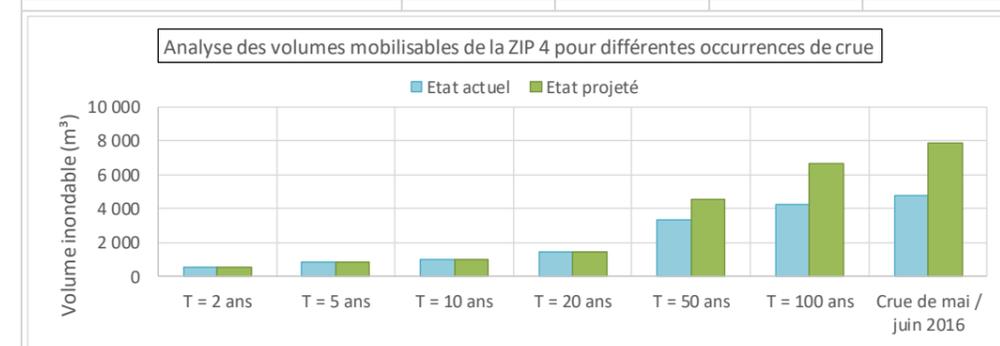
Plan de localisation

Impacts hydrauliques théoriques au droit de la ZIP 4

* Valeurs théoriques estimées en considérant le niveau max en crue dans le cours d'eau, à confirmer au moyen d'une modélisation hydraulique.

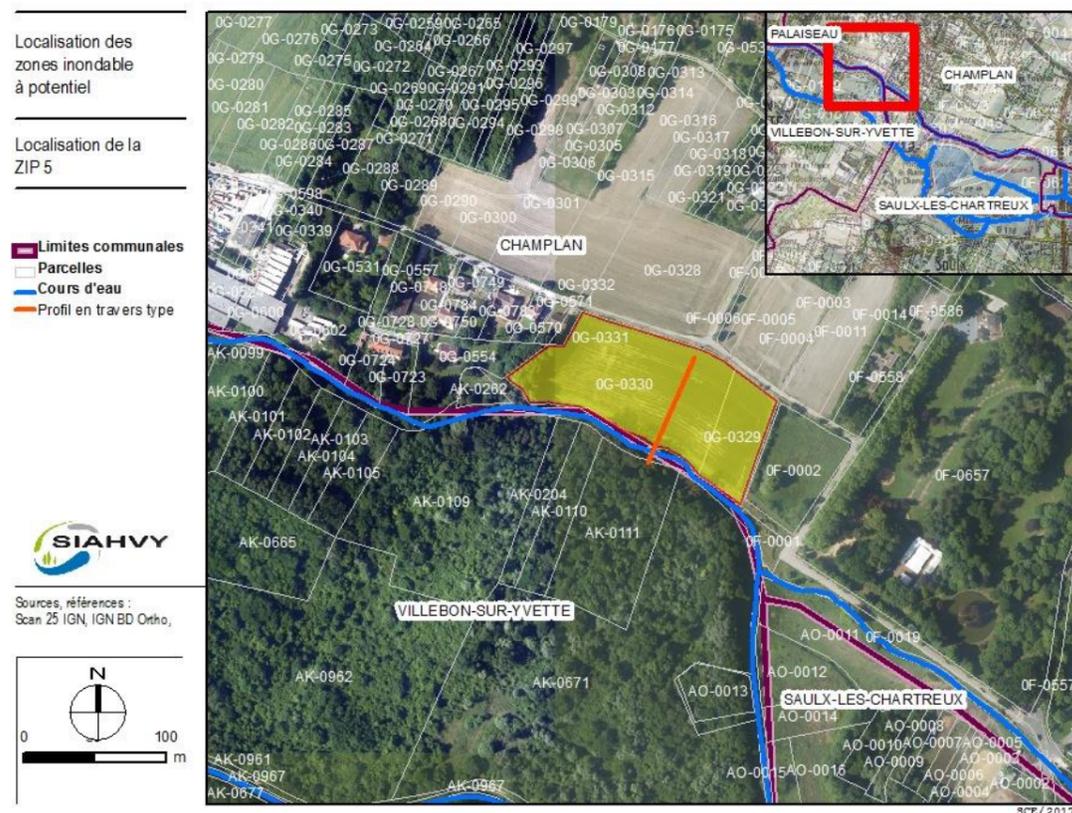
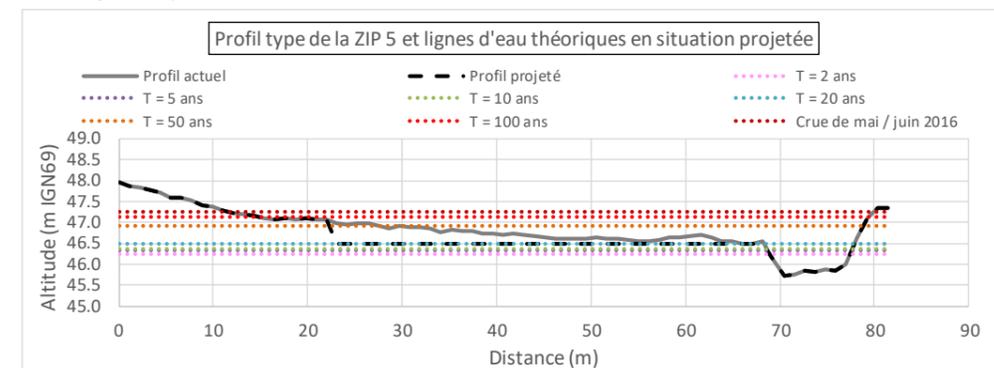
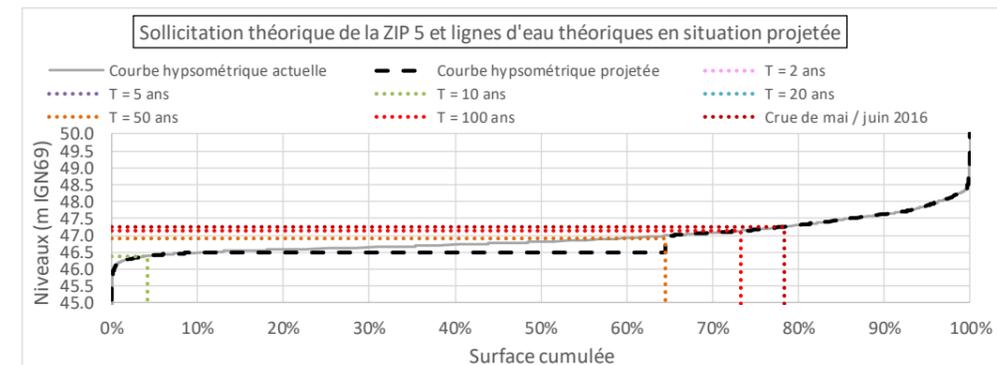
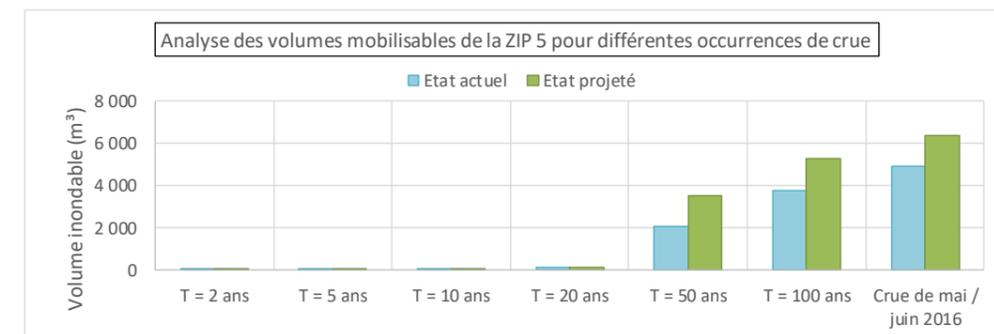
Plan de localisation

Impacts hydrauliques théoriques au droit de la ZIP 5

* Valeurs théoriques estimées en considérant le niveau max en crue dans le cours d'eau, à confirmer au moyen d'une modélisation hydraulique.

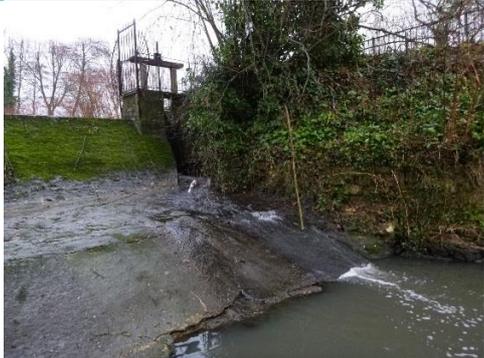
Nom de l'ouvrage :	Moulin de Breteche (Vanne)	Date 01/03/2017	X (L93) : 645 598	ROE Non connu
			Y (L93) : 6 845 411	
Cours d'eau :	Yvette	Commune :	R. gauche : Champlan R. droite : Villebon-sur-Yvette	Département : 91
Condit. Hydrologiques : Moyennes eaux		Opérateur(s) : ATO / LBE

INFORMATIONS ADMINISTRATIVES	
Propriétaire :	Commune de Champlan
Hauteur de chute totale (m) :	1.18
Usage :	Aucun usage direct identifié.

CARACTERISTIQUES DE L'OUVRAGE	
Type d'ouvrage	Organe mobile en sousverse
Type de jet	Dénoyé
DHvert : Hauteur de chute verticale (m)	1.18
H : charge amont depuis le radier de vanne (m)	1.17
OV : Ouverture de l'ouvrage (m)	0.00
Voie de reptation continue pour les anguilles	Non

Commentaires	Débit faible sur site du fait d'une dérivation importante du débit vers la Boele au droit des vannes noire (uniquement des fuites le jour de l'expertise). Fiche décrivant uniquement la vanne. Le parement en aval de la vanne fait l'objet d'une seconde fiche.
--------------	--

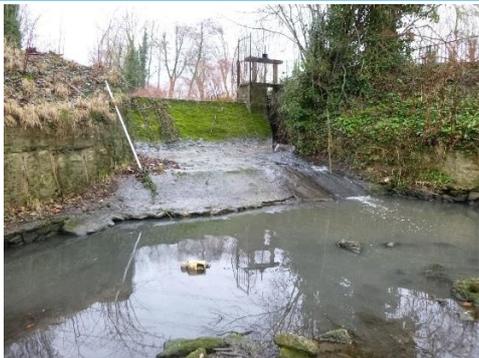
Nom de l'ouvrage :	Moulin de Breteche (Déversoir)	Date 01/03/2017	X (L93) : 645 598	ROE Non connu
			Y (L93) : 6 845 408	
Cours d'eau :	Yvette	Commune :	R. gauche : Champlan R. droite : Villebon-sur-Yvette	Département : 91
Condit. Hydrologiques :	Moyennes eaux	Opérateur(s) :	ATO / LBE

INFORMATIONS ADMINISTRATIVES	
Propriétaire :	Commune de Champlan
Hauteur de chute totale (m) :	1.05
Usage :	Aucun usage direct identifié.

CARACTERISTIQUES DE L'OUVRAGE	
Type d'ouvrage	Seuil à parement incliné
DHincl : Hauteur de chute inclinée (m)	1.05
h : tirant d'eau sur le parement (m)	0.02
Hf : profondeur de la fosse (m)	0.55
a et b : hauteur max des redans (m)	0.00
Epaisseur de la crête (m)	0.00
Pente du parement	36.0%
Voie de reptation continue pour les anguilles	Non

Commentaires	Débit faible sur site du fait d'une dérivation importante du débit vers la Boele au droit des vannes noires. Fiche décrivant uniquement le parement en aval de la vanne. La vanne fait l'objet d'une seconde fiche.
--------------	---

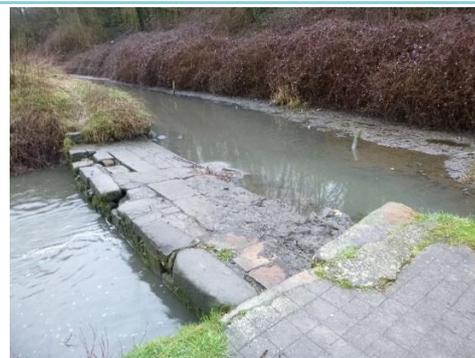
Hauteur de chute totale (m) : 0.31

Usage : Alimentation du cours de la Morte Eau.

Type d'ouvrage selon le protocole ICE	Ouvrage routier ou ferroviaire
Présence d'une chute aval	Non
DHvert : Hauteur de chute verticale (m)	0.00
DHincl : Hauteur de chute inclinée (m)	0.31
H : charge sur la crête (m)	0.57
h : tirant d'eau dans l'ouvrage routier (m)	0.20
Hf : profondeur de la fosse (m)	0.40
a et b : hauteur max des redans (m)	0.00
Pente de l'ouvrage	0.0%
Longueur de l'ouvrage (m)	2.05
Vitesse dans l'ouvrage (m/s)	1.60
Ouvrage calé sous le terrain naturel (radier enterré)	Non
Ouvrage noyé par l'aval sur toute sa longueur	Non
Loh : Largeur cumulée de l'OH (m)	0.30
Lm : Largeur du lit mouillé (m)	2.50
Voie de reptation continue pour les anguilles	Non

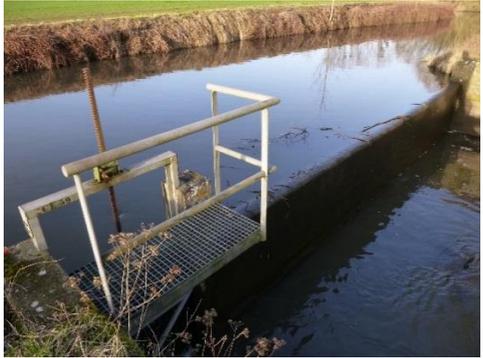
Nom de l'ouvrage :	Seuil décharge amont du Moulin de Saulx	Date	X (L93) : 646 590	ROE ROE 57245	
		02/03/2017	Y (L93) : 6 844 169		
Cours d'eau :	Yvette	Commune :	Saulx-les-Chartreux	Département :	91
Condit. Hydrologiques :	Moyennes eaux	Opérateur(s) :	ATO / NRM

INFORMATIONS ADMINISTRATIVES	
Propriétaire :	Syndicat intercommunal pour l'aménagement hydraulique de la vallée de l'Yvette (SIAHVY)
Hauteur de chute totale (m) :	1.28
Usage :	Production d'hydroélectricité au moulin Saulx situé en aval.

CARACTERISTIQUES DE L'OUVRAGE	
Type d'ouvrage	Obstacle vertical ou quasi-vertical
DHvert : Hauteur de chute verticale (m)	1.28
H : charge sur la crête (m)	0.01
h : tirant d'eau en amont de la crête/dans la retenue amont (m)	1.20
Hf : profondeur de la fosse (m)	0.48
a et b : hauteur max des redans (m)	0.00
Epaisseur de la crête (m)	0.30
Voie de reptation continue pour les anguilles	Oui
Pente de la voie de reptation	> 300%
Distance à franchir (m)	1.30
Tirant d'eau maximal sur voie continue de reptation (cm)	0.5

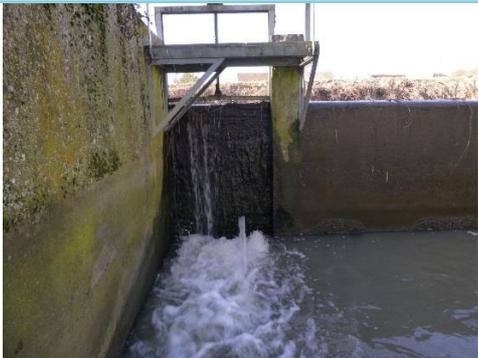
Nom de l'ouvrage :	Vanne décharge amont du Moulin de Saulx	Date	X (L93) : 646 594	ROE ROE 57245	
		02/03/2017	Y (L93) : 6 844 166		
Cours d'eau :	Yvette	Commune :	Saulx-les-Chartreux	Département :	91
Condit. Hydrologiques :	Moyennes eaux	Opérateur(s) :	ATO / NRM

INFORMATIONS ADMINISTRATIVES	
Propriétaire :	Syndicat intercommunal pour l'aménagement hydraulique de la vallée de l'Yvette (SIAHVY)
Hauteur de chute totale (m) :	1.33
Usage :	Production d'hydroélectricité au moulin Saulx situé en aval.

CARACTERISTIQUES DE L'OUVRAGE	
Type d'ouvrage	Organe mobile en sousverse
Type de jet	Noyé
DHvert : Hauteur de chute verticale (m)	1.33
H : charge amont depuis le radier de vanne (m)	1.40
OV : Ouverture de l'ouvrage (m)	0.01
Voie de reptation continue pour les anguilles	Oui
Pente de la voie de reptation	> 300%
Distance à franchir (m)	1.35
Tirant d'eau maximal sur voie continue de reptation (cm)	0.5

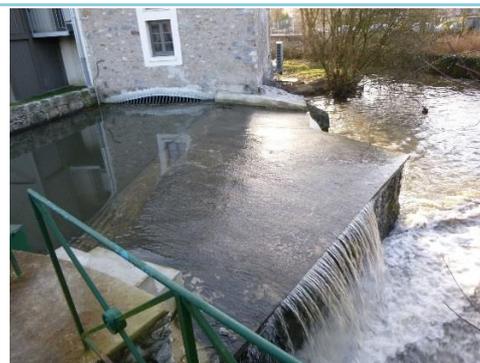
Hauteur de chute totale (m) : 1.85

Usage : Production d'hydroélectricité.

Type d'ouvrage	Seuil à parement incliné et chute aval
DHvert : Hauteur de chute verticale (m)	1.52
DHincl : Hauteur de chute inclinée (m)	0.33
H : charge sur l'ouvrage au droit de la chute aval (m)	0.02
h : tirant d'eau sur le parement (m)	0.02
Hf : profondeur de la fosse (m)	0.35
a et b : hauteur max des redans (m)	0.08
Epaisseur de la crête (m)	0.40
Pente du parement	13.0%
Voie de reptation continue pour les anguilles	Non

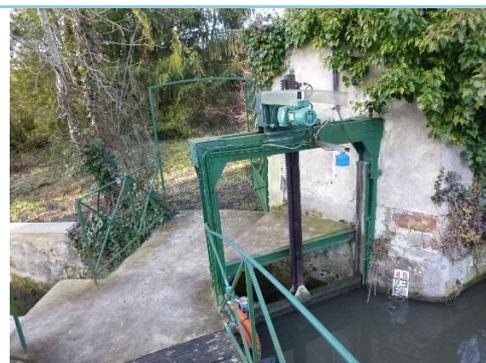
Hauteur de chute totale (m) : 1.64

Usage : Production d'hydroélectricité.

Type d'ouvrage	Obstacle vertical ou quasi-vertical
DHvert : Hauteur de chute verticale (m)	1.64
H : charge sur la crête (m)	0.01
h : tirant d'eau en amont de la crête/dans la retenue amont (m)	1.70
Hf : profondeur de la fosse (m)	0.00
a et b : hauteur max des redans (m)	0.00
Epaisseur de la crête (m)	0.10
Voie de reptation continue pour les anguilles	Non
